Commune : **GOUSSE** | Rivière : **L' Adour**

Unité de gestion : Gironde-Adour-Dordogne
 Code : GTL_S_21 Date de mise à jour : 26/08/2016
 Auteur : SPC GTL

Code : GTL_R_7945 Date de mise à jour : 05/10/2021
 Auteur : SPC GTL

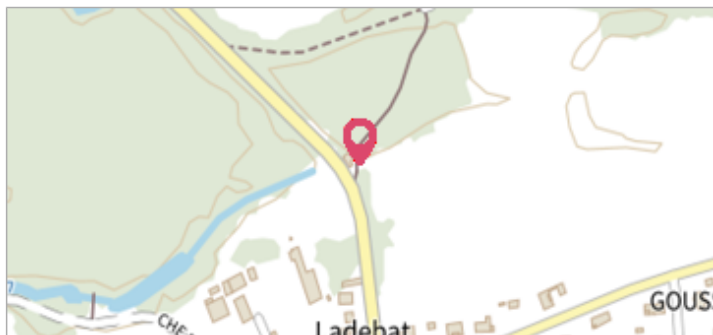
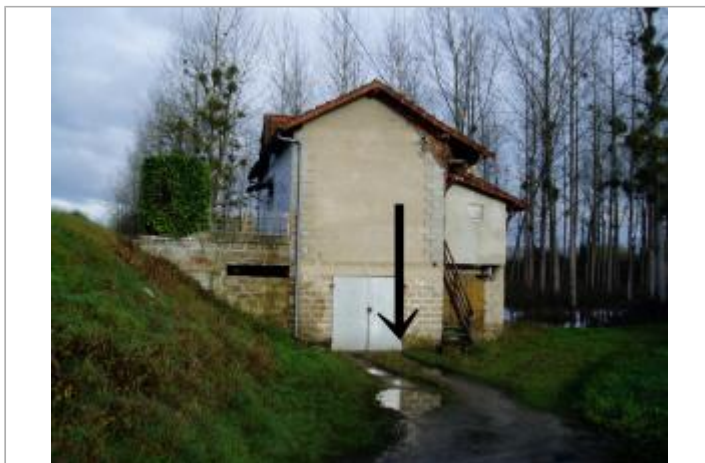
Photo du recensement d'origine. auteur photo : Klaus MARONNA

Commentaires : commentaires photo : Zoom sur les débris. Au niveau du gond- ils sont à 0.29m du sol.,Vue sur un bâtiment situé en bordure de la D 10. Des débris d'inondation accrochés sur la porte et le mur permettent de reconstituer la hauteur d'eau atteinte.

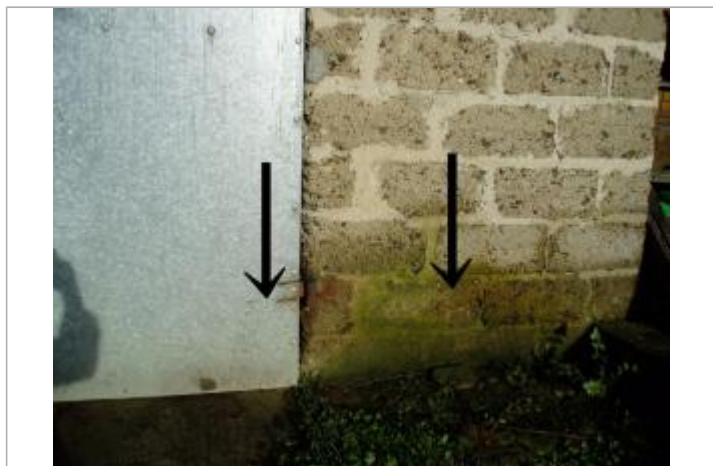
Méthode : Non renseigné
 Organisme : Inconnu
 Référence nivelée : Autre type de référence
 Système altimétrique : NGF IGN 1969 (système normal)
 Différence entre le niveau d'eau et la référence (en m) : 0.290 m

Photo du recensement d'origine. auteur photo : Klaus MARONNA
