Commune : PRECHACQ-LES-BAINS

**Pité**

Rivière : L' Adour

**1**Repère(s) sur  
le site**GÉNÉRAL****Unité de gestion :** Gironde-Adour-Dordogne**Date de mise à jour :** 26/08/2016**Code :** GTL\_S\_17**Auteur :** SPC GTL

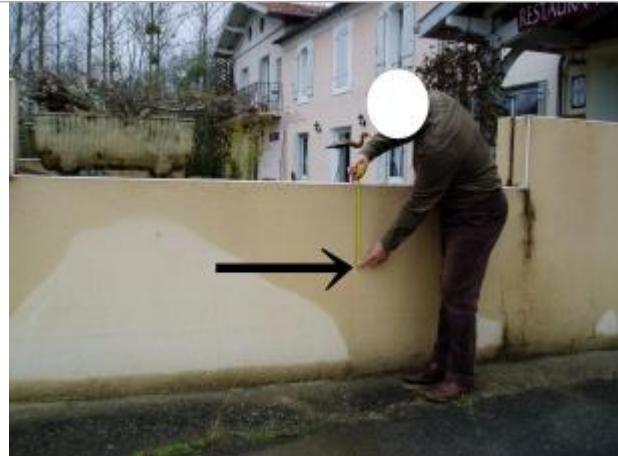
Photo du recensement d'origine. auteur photo : Klaus MARONNA

**23 Janvier 2013**Nature de l'inondation : **Débordement de cours d'eau****Altitude calculée de l'eau : non déterminé**Nature du repère : **Laisse d'inondation****Commentaires :** commentaires photo : Le niveau atteint par la crue (flèche) est de 0.57m au dessus du sol et de 0.40m en dessous du haut du mur.,Vue opposée à Préchacq- sur Pité. Le propriétaire indique le niveau atteint par la crue.**GÉNÉRAL****Code :** GTL\_R\_7946**Auteur :** SPC GTL**Date de mise à jour :**

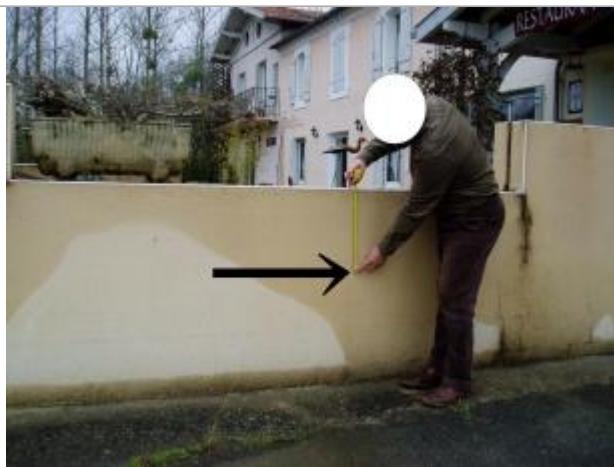
Photo du recensement d'origine. auteur photo : Klaus MARONNA

**MARQUE****Maximum de l'inondation :** Oui**Visibilité :** Non**Pérennité :** Aucune**PHEC :** Non**État du repère :** Disparu**Repère calculé :** Non**SOURCE DE REPÉRAGE : --****Type de repérage :** Non renseigné**Organisme :** Bureau d'études**NIVELLEMENT D'ORIGINE****Méthode :** Non renseigné**Organisme :** Inconnu**Référence nivelée :** Autre type de référence**Système altimétrique :** NGF IGN 1969 (système normal)**Différence entre le niveau d'eau et la référence (en m) :** 0.570 m
