Commune : **YZOSSE** | Rivière : **L' Adour**

Unité de gestion : Gironde-Adour-Dordogne
 Code : GTL_S_4 Date de mise à jour : 26/08/2016
 Auteur : SPC GTL

Code : GTL_R_7952 Date de mise à jour : 02/09/2019
 Auteur : SPC GTL

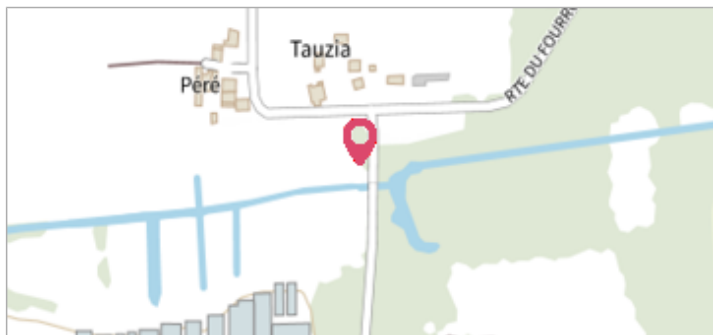
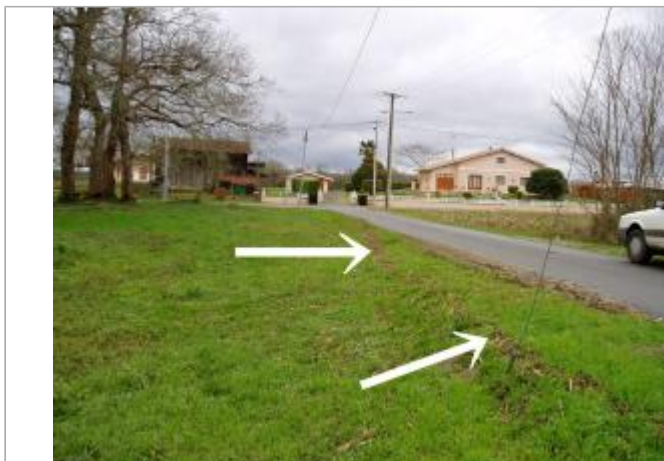
Photo du recensement d'origine. auteur photo : Klaus MARONNA

Commentaires : commentaires photo : Zoom sur la laisse. Elle montre que l'intersection indiquée par une flèche rouge a été inondée. Les bâtiments derrière cette intersection sont construits sur un tertre et n'ont pas été touchés.,Vue sur Tauzia. En bordure de la route- la crue a déposé une laisse nette. A l'emplacement de la voiture- la route n'a pas été submergée.
