Commune : **SAINT-JEAN-DE-LIER**Rivière : **L' Adour****1** Repère(s) sur le site**GÉNÉRAL****Unité de gestion :** Gironde-Adour-Dordogne**Code :** GTL\_S\_28**Date de mise à jour :** 26/08/2016**Auteur :** SPC GTL

**GÉNÉRAL****Code :** GTL\_R\_7962**Date de mise à jour :****Auteur :** SPC GTL

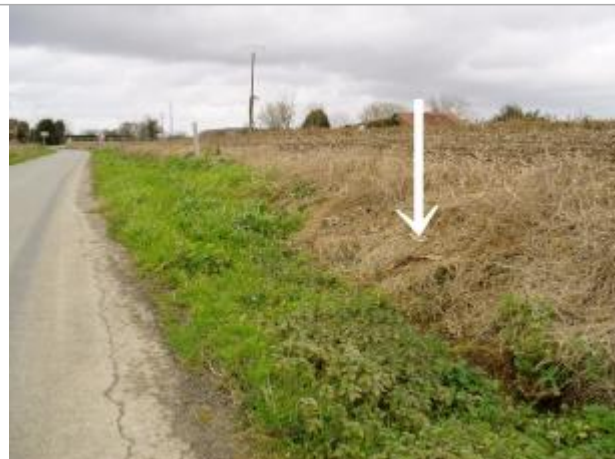
Photo du recensement d'origine. auteur photo : Klaus MARONNA

**Commentaires :** commentaires photo : Zoom. La laisse témoigne d'une hauteur de submersion approximative de vingt centimètres sur la route. Elle passe à cet endroit en déblai- et les champs qui la bordent sont restés exondés.,Vue vers l'amont- sur St-Jean-de-Lier. En bordure du champ- la crue a déposé une laisse.

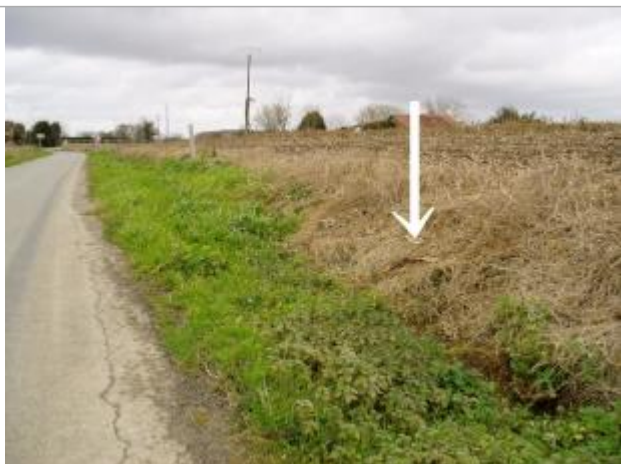
Photo du recensement d'origine. auteur photo : Klaus MARONNA
