Commune : **GOUSSE**Rivière : **L' Adour****lavoir****1**

**GÉNÉRAL****Unité de gestion :** Gironde-Adour-Dordogne**Code :** GTL\_S\_23**Date de mise à jour :** 26/08/2016**Auteur :** SPC GTL

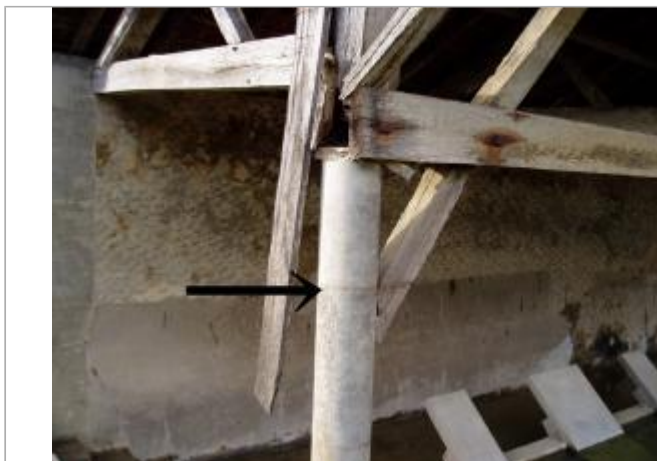
Photo du recensement d'origine. auteur photo : Klaus MARONNA

**23 Janvier 2013**Altitude calculée de l'eau : **non déterminé**Nature de l'inondation : **Débordement de cours d'eau**Nature du repère : **Laisse d'inondation****Commentaires :** commentaires photo : La trace est à 1.43m du socle qui porte le pilier et elle est à 0.44m en dessous de son sommet., Sur un des piliers du lavoir- la crue a laissé une trace nette (voir zoom).**GÉNÉRAL****Code :** GTL\_R\_7966**Date de mise à jour :****Auteur :** SPC GTL

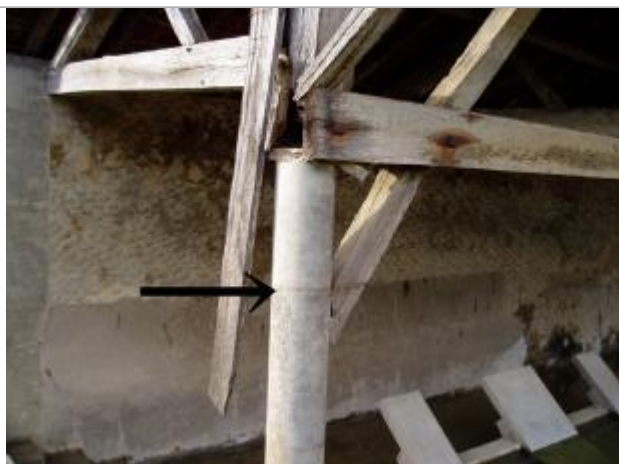
**MARQUE****Maximum de l'inondation :** Oui**Visibilité :** Non**État du repère :** Disparu**Pérennité :** Aucune**Repère calculé :** Non**PHEC :** Non**SOURCE DE REPÉRAGE : - -****Type de repérage :** Non renseigné**Organisme :** Bureau d'études**NIVELLEMENT D'ORIGINE****Méthode :** Non renseigné**Organisme :** Inconnu**Référence nivelée :** Autre type de référence**Système altimétrique :** NGF IGN 1969 (système normal)**Différence entre le niveau d'eau et la référence (en m) :** 1.430 m

Photo du recensement d'origine. auteur photo : Klaus MARONNA
