Commune : CASTERA-VERDUZAN

Rivière : L' Auloue

Parking de la place du 11 novembre

1 Repère(s) sur le site**GÉNÉRAL****Unité de gestion :** Garonne-Tarn-Lot**Code :** GTL_S_1369**Date de mise à jour :** 09/09/2019**Auteur :** SPC GTL

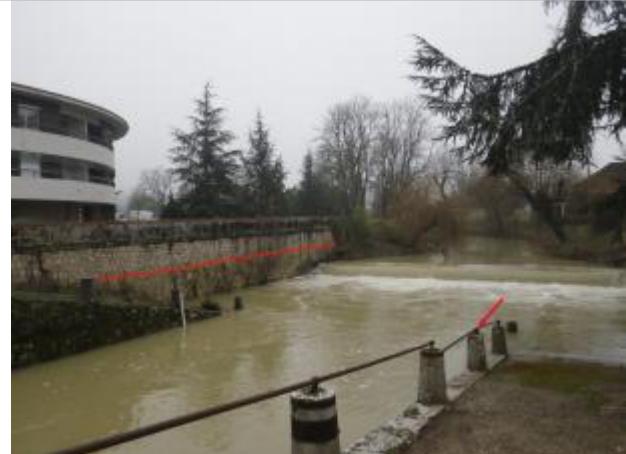
Photo du recensement d'origine. auteur photo : AGERIN - GF

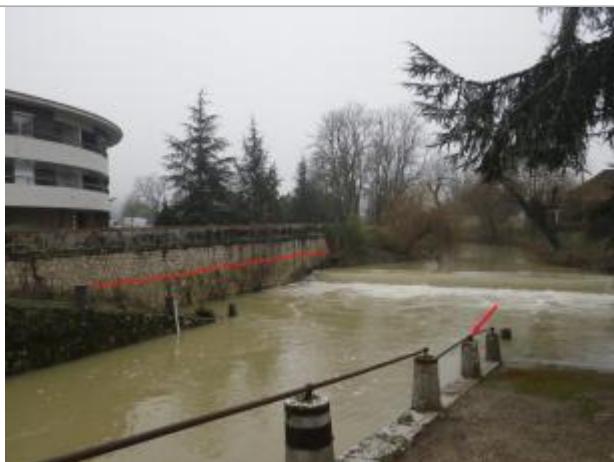
**20 Janvier 2013**Nature de l'inondation : **Débordement de cours d'eau**Altitude calculée de l'eau : **107.53 m**Nature du repère : **Laisse d'inondation****Commentaires :** Trait rouge : niveau atteint par l'Auloue. Flèche rouge : laisse de crue. Il n'y a pas eu de débordement au niveau du village. - commentaires photo : Vue depuis la rive gauche- à l'amont de la mairie.**GÉNÉRAL****Code :** GTL_R_7970**Auteur :** SPC GTL**Date de mise à jour :**

Photo du recensement d'origine. auteur photo : AGERIN - GF

MARQUE**Maximum de l'inondation :** Oui**Visibilité :** Oui**État du repère :** Disparu**Pérennité :** Aucune**Repère calculé :** Non**PHEC :** Non**SOURCE DE REPÉRAGE : RETOUR D'EXPÉRIENCE DE LA CRUE
DEDE LA GÉLISE- DE L'OSSE- DE L'AULOUE ET DE L'ARRATS DES
21 ET 22 JANVIER 2013 -****Type de repérage :** Campagne de terrain post-inondation
Organisme : AGERIN**NIVELLEMENT D'ORIGINE - 05/09/2019****Méthode :** GPS**Organisme :** SPC Garonne - Tarn - Lot**Référence nivelée :** Marque d'inondation**Description référence du repère :** Terrain naturel**Système altimétrique :** NGF IGN 1969 (système normal)**Altitude de la référence (en m) :** 106.680 m**Différence entre le niveau d'eau et la référence (en m) :** 0.850 m**Altitude calculée de l'eau (en m) :** 107.53 m
