Commune : **CASTERA-VERDUZAN**Rivière : **L' Auloue****Parking de la place du 11 novembre****1** Repère(s) sur le site**GÉNÉRAL****Unité de gestion :** Garonne-Tarn-Lot**Code :** GTL_S_1369**Date de mise à jour :** 09/09/2019**Auteur :** SPC GTL

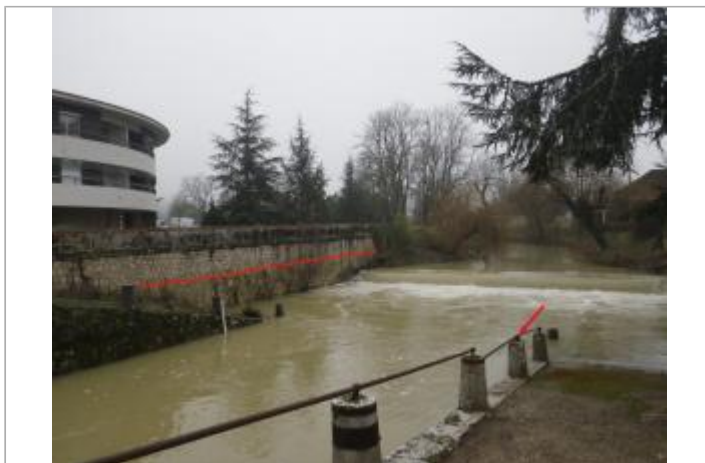
Photo du recensement d'origine. auteur photo : AGERIN - GF

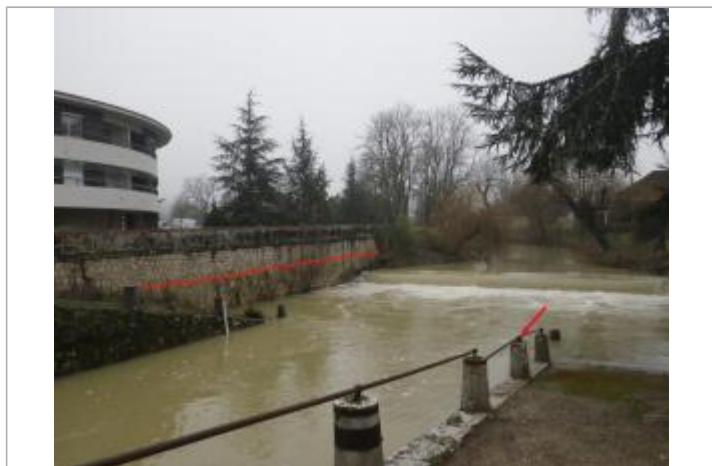
**20 janvier 2013**Nature de l'inondation : **Débordement de cours d'eau**Altitude calculée de l'eau : **107.53 m**Nature du repère : **Laisse d'inondation****Commentaires :** Trait rouge : niveau atteint par l'Auloue. Flèche rouge : laisse de crue. Il n'y a pas eut de débordement au niveau du village. - commentaires photo : Vue depuis la rive gauche- à l'amont de la mairie.**GÉNÉRAL****Code :** GTL_R_7970**Date de mise à jour :****Auteur :** SPC GTL

Photo du recensement d'origine. auteur photo : AGERIN - GF
