Commune : **LARROQUE-SAINT-SERNIN**Rivière : **L' Auloue****Box de l'hippodrome****1** Repère(s) sur le site**GÉNÉRAL****Unité de gestion :** Garonne-Tarn-Lot**Code :** GTL_S_1391**Date de mise à jour :** 06/09/2019**Auteur :** SPC GTL

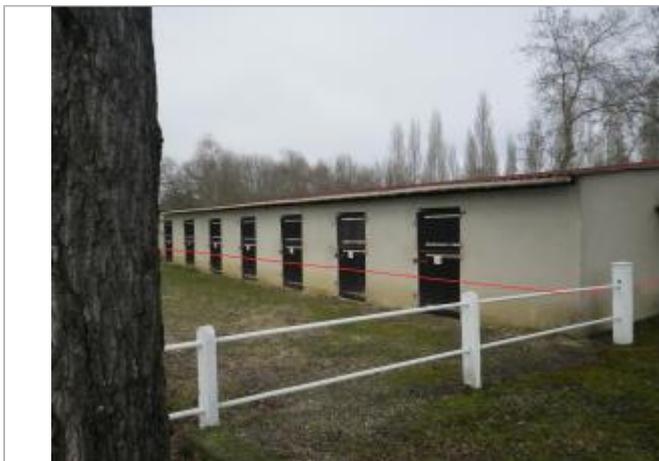
Photo du recensement d'origine. auteur photo : AGERIN - GF

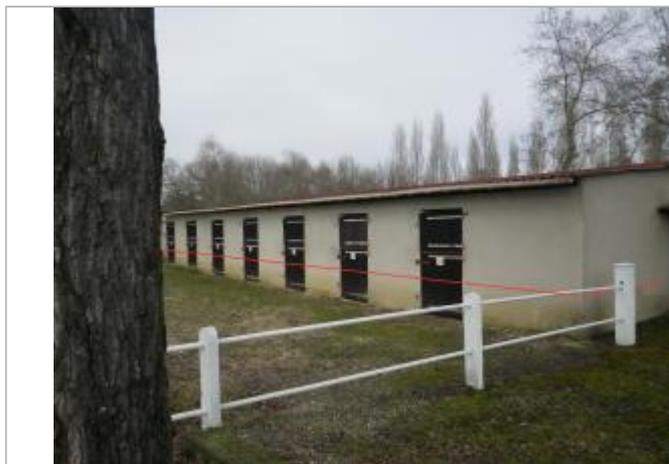
Nature de l'inondation : **Débordement de cours d'eau**Altitude calculée de l'eau : **103 m**Nature du repère : **Laisse d'inondation****Commentaires :** Submersion de la partie basse de l'hippodrome - au niveau des bâtiments et des box. L'eau est allée jusqu'au talus délimitant le stade. Trait rouge : niveau atteint par la crue. - commentaires photo : Vue sur les box depuis la route menant aux tribunes.**GÉNÉRAL****Code :** GTL_R_7976**Date de mise à jour :****Auteur :** SPC GTL

Photo du recensement d'origine. auteur photo : AGERIN - GF
