Commune : **LARROQUE-SAINT-SERNIN****Restaurant**Rivière : **L' Auloue****1** Repère(s) sur le site**GÉNÉRAL****Unité de gestion :** Garonne-Tarn-Lot**Code :** GTL_S_1389**Date de mise à jour :** 06/09/2019**Auteur :** SPC GTL

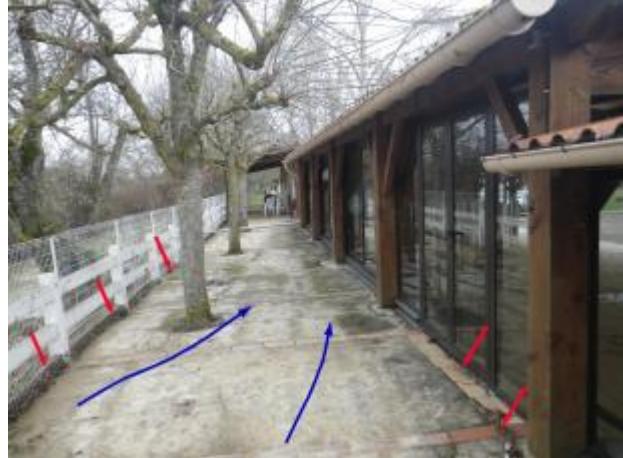
Photo du recensement d'origine. auteur photo : AGERIN - GF

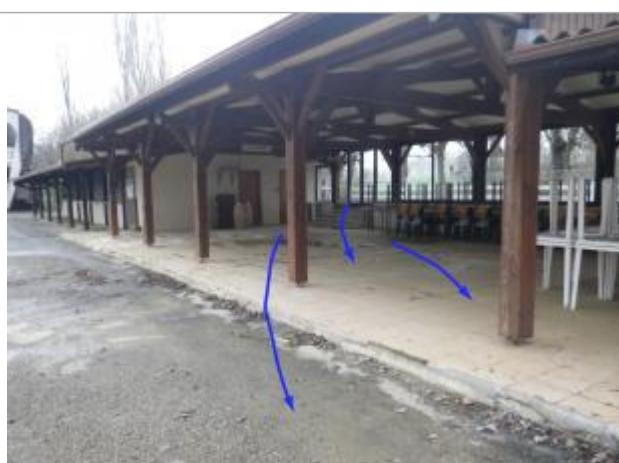
**20 Janvier 2013****Nature de l'inondation :** Débordement de cours d'eau**Altitude calculée de l'eau :** **103.38 m****Nature du repère :** Plaque**Commentaires :** L'Auloue a débordé en rive droite derrière le restaurant - au niveau d'un point bas de la digue - inondant ainsi toute la partie basse de l'hippodrome. - commentaires photo : Vue sur le restaurant. En bleu : écoulements issus des débordements derrière le bâtiment. - Vue depuis la berge derrière le restaurant. Flèches rouges : laisses de crues. En bleu : débordements.**GÉNÉRAL****Code :** GTL_R_7977**Auteur :** SPC GTL**Date de mise à jour :**

Photo du recensement d'origine. auteur photo : AGERIN - GF
