Commune : **LABASTIDE-SAVES**Rivière : **La Save****En aval de la D247.****1** Repère(s) sur le site**GÉNÉRAL****Unité de gestion :** Garonne-Tarn-Lot**Code :** GTL_S_3082**Date de mise à jour :** 25/08/2016**Auteur :** SPC GTL

GÉNÉRAL**Code :** GTL_R_8042**Date de mise à jour :****Auteur :** SPC GTL

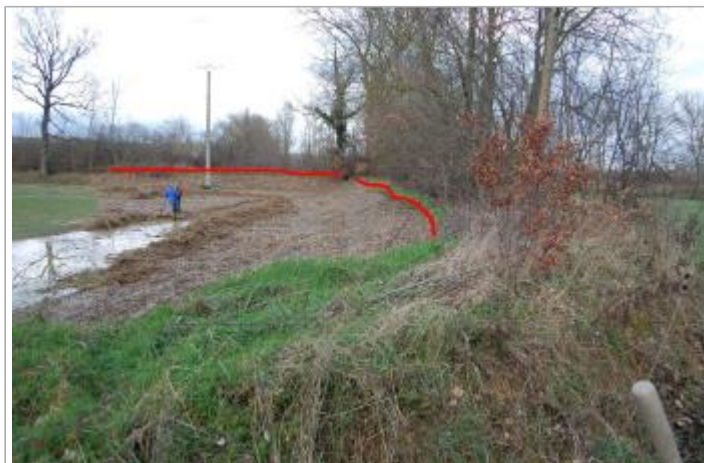
Photo du recensement d'origine. auteur photo : GEOSPHAIR

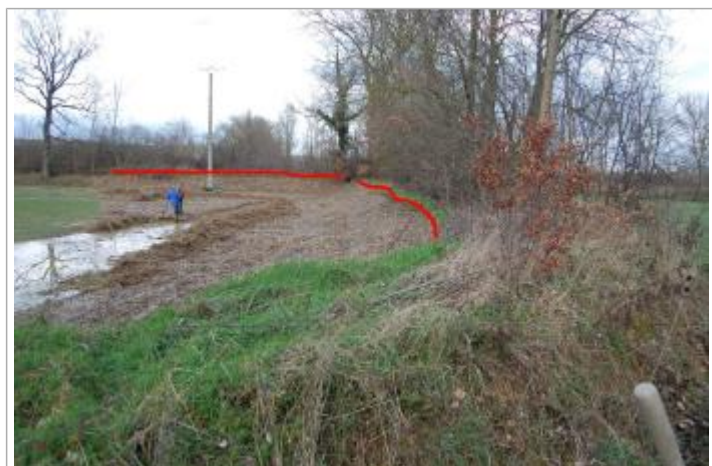
Commentaires : Trace de la crue dans les champs. - commentaires photo : Le trait rouge matérialise la limite de la crue. La digue du ruisseau de Garros- barre la vallée. En amont de la digue- il y avait plus de 3 m d'eau dans le champs. A noter l'accumulation très importante de débris végétaux (jambe de maïs).

Photo du recensement d'origine. auteur photo : GEOSPHAIR
