Commune : **LARRA****La RD 87a.**Rivière : **La Save****1**Repère(s) sur  
le site**GÉNÉRAL****Unité de gestion :** Garonne-Tarn-Lot**Code :** GTL\_S\_3781**Date de mise à jour :** 25/08/2016**Auteur :** SPC GTL

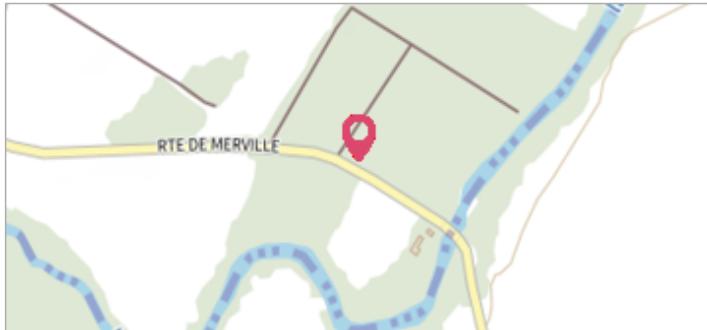
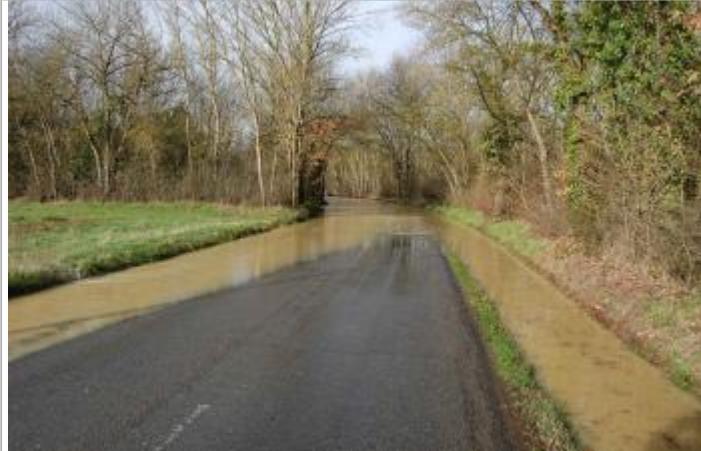
Photo du recensement d'origine. auteur photo : GEOSPHAIR

**Commentaires :** Maximum de la crue. La route a été coupée. - commentaires photo : Vue du maximum de la crue. La RD 87a a été coupée- il y avait environ 0.50 m d'eau. On voit une voiture dont le conducteur a été piégé par la crue - Vue du maximum de la crue. La RD 87a a été coupée- il y avait environ 0.50 m d'eau.

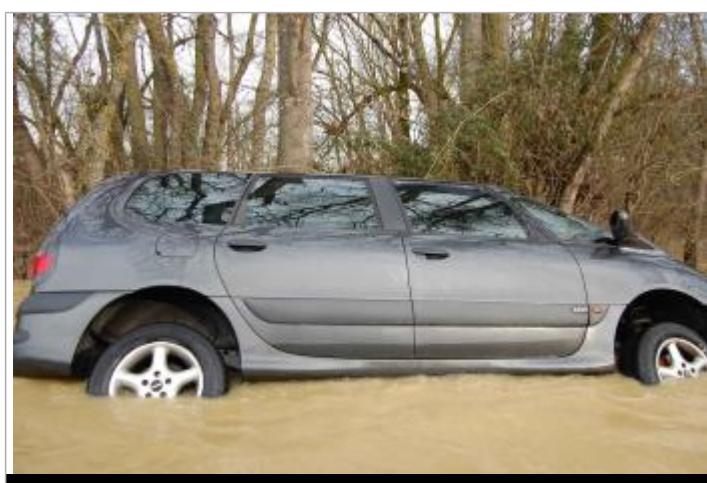
**MARQUE****Maximum de l'inondation :** Oui**Visibilité :** Non**État du repère :** Disparu**Pérennité :** Aucune**Repère calculé :** Non**PHEC :** Non**SOURCE DE REPÉRAGE : - -****Type de repérage :** Non renseigné**Organisme :** GEOSPHAIR**NIVELLEMENT D'ORIGINE****Méthode :** Non renseigné**Organisme :** Inconnu**Référence nivélée :** Autre type de référence**Système altimétrique :** NGF IGN 1969 (système normal)

Photo du recensement d'origine. auteur photo : GEOSPHAIR
