Commune : **MERVILLE**Rivière : **La Garonne****Ramier de Bigorre****1** Repère(s) sur le site**GÉNÉRAL****Unité de gestion :** Garonne-Tarn-Lot**Code :** GTL\_S\_4396**Date de mise à jour :** 25/08/2016**Auteur :** SPC GTL

**GÉNÉRAL****Code :** GTL\_R\_8192**Date de mise à jour :****Auteur :** SPC GTL

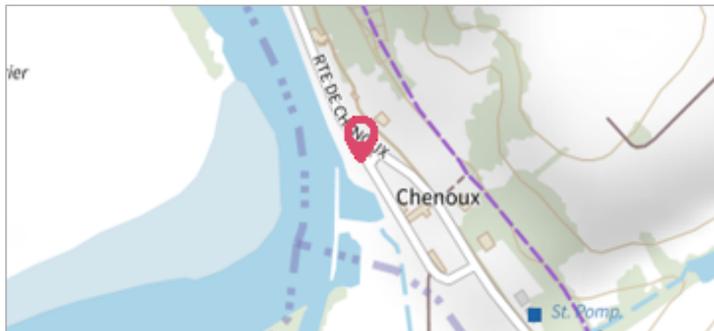
Photo du recensement d'origine. auteur photo : Klaus MARONNA

**Commentaires :** commentaires photo : A cet endroit- le chemin d'exploitation a été submergé de quelques centimètres. A gauche de la laisse- le terrain est légèrement plus haut et constituait lors de l'inondation un monticule de terre non-submergé.,Vue vers l'amont. En bordure d'un chemin d'exploitation- la crue a déposé une laisse. Elle montre que ce chemin a été submergé de quelques centimètres. A gauche de la laisse- le terrain est légèrement plus haut et constituait lors de l'inondation un mont

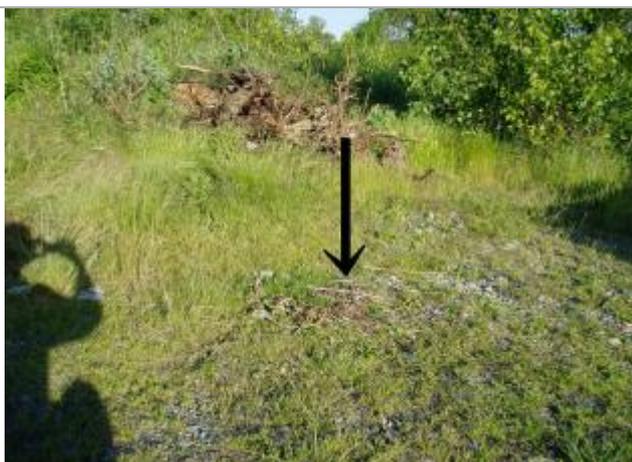
Photo du recensement d'origine. auteur photo : Klaus MARONNA
