Commune : **VERDUN-SUR-GARONNE****Lesperte**Rivière : **La Garonne****1** Repère(s) sur le site**GÉNÉRAL****Unité de gestion :** Garonne-Tarn-Lot**Code :** GTL_S_3854**Date de mise à jour :** 25/08/2016**Auteur :** SPC GTL

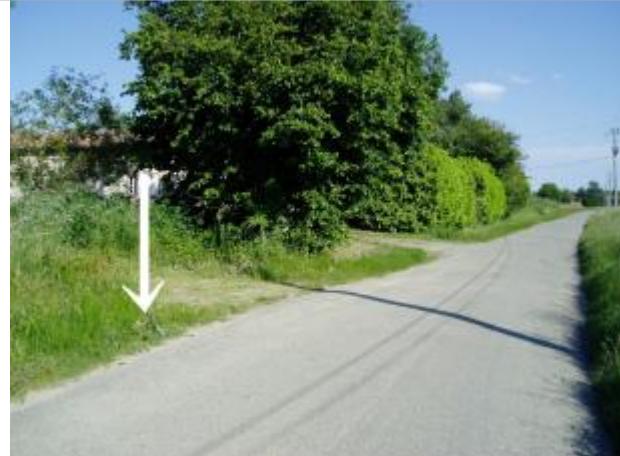
Photo du recensement d'origine. auteur photo : Klaus MARONNA

**1^{er} Juin 2013**Nature de l'inondation : **Débordement de cours d'eau**Altitude calculée de l'eau : **non déterminé**Nature du repère : **Laisse d'inondation****Commentaires :** commentaires photo : Vue opposée à Lesperte et zoom sur la laisse.,Vue sur Lesperte. Dans l'herbe la crue a déposé une laisse qui est mieux visible sur le zoom. La maison qui figure sur la photographie est légèrement surélevée et les eaux inondantes ont dû- tout au plus- la frôler.**GÉNÉRAL****Code :** GTL_R_8220**Auteur :** SPC GTL**Date de mise à jour :**

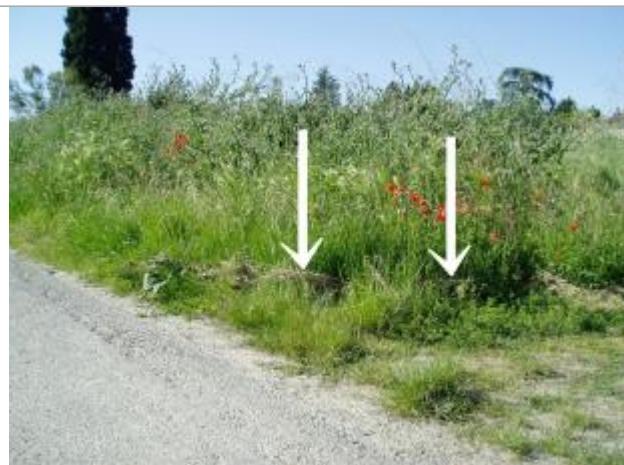
Photo du recensement d'origine. auteur photo : Klaus MARONNA

MARQUE**Maximum de l'inondation :** Oui**Visibilité :** Non**État du repère :** Disparu**Pérennité :** Aucune**Repère calculé :** Non**PHEC :** Non**SOURCE DE REPÉRAGE : - -****Type de repérage :** Non renseigné**Organisme :** Bureau d'études**NIVELLEMENT D'ORIGINE****Méthode :** Non renseigné**Organisme :** Inconnu**Référence nivelée :** Autre type de référence**Système altimétrique :** NGF IGN 1969 (système normal)**Différence entre le niveau d'eau et la référence (en m) :** 0.200 m
