Commune : BORDERES-LOURON

Rivière : La Neste du Louron

GÉNÉRAL**Unité de gestion :** Garonne-Tarn-Lot**Code :** GTL_S_1004**Date de mise à jour :** 11/01/2018**Auteur :** SPC GTL

GÉNÉRAL**Code :** GTL_R_8289**Auteur :** SPC GTL**Date de mise à jour :**

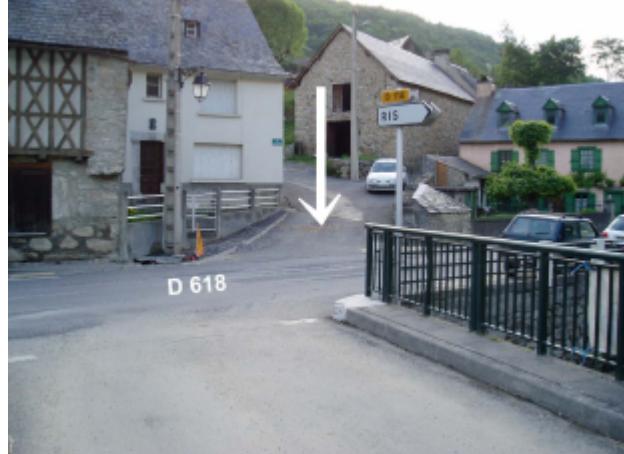
à 10m du pont de la D 114

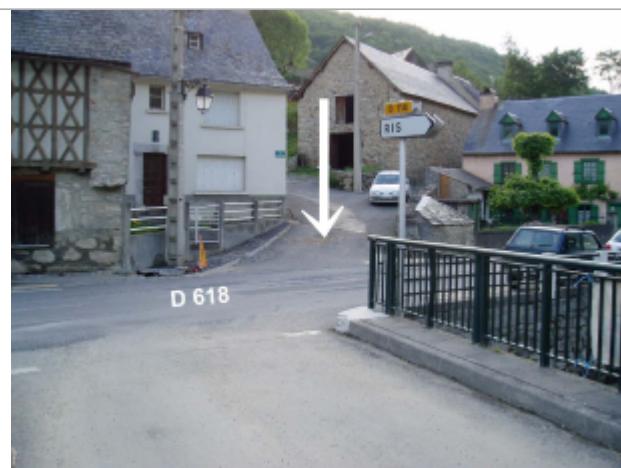
**18 Juin 2013****Nature de l'inondation :** Débordement de cours d'eau**Altitude calculée de l'eau :** non déterminé**Nature du repère :** Laisse d'inondation

Commentaires : Vue depuis le pont de la D 114 sur la rive gauche. La crue a déposé une laisse dans une rue menant à la D 618. La laisse permet d'évaluer la hauteur de submersion sur la route départementale à une trentaine de centimètres. La maison figurant à droite sur

MARQUE**Maximum de l'inondation :** Oui**Visibilité :** Non**État du repère :** Disparu**Pérennité :** Aucune**Repère calculé :** Non**PHEC :** Non**SOURCE DE REPÉRAGE : - -****Type de repérage :** Non renseigné**Organisme :** Bureau d'études**NIVELLEMENT D'ORIGINE****Méthode :** Non renseigné**Organisme :** Inconnu**Référence nivelée :** Autre type de référence**Système altimétrique :** NGF IGN 1969 (système normal)
