Commune : BORDERES-LOURON

Rivière : La Neste du Louron

à 150m en amont du pont amont**2**

GÉNÉRAL**Unité de gestion :** Garonne-Tarn-Lot**Code :** GTL_S_1042**Date de mise à jour :** 11/01/2018**Auteur :** SPC GTL

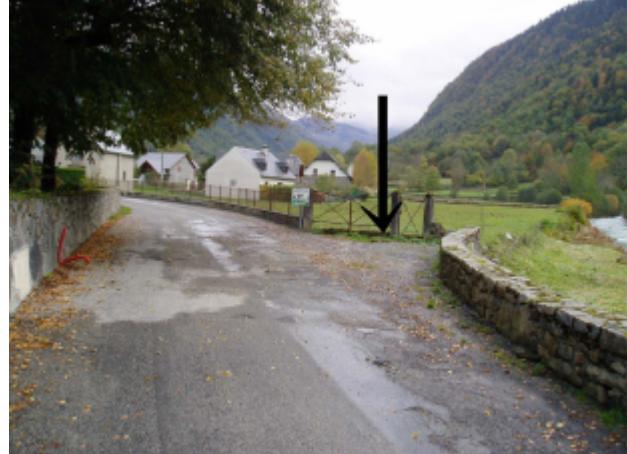
Débris dans le grillage

**18 Juin 2013**Nature de l'inondation : **Débordement de cours d'eau**Altitude calculée de l'eau : **non déterminé**Nature du repère : **Laisse d'inondation****Commentaires :** Zoom sur les débris qui sont au niveau de la flèche à 58cm du sol et à 12 cm au dessus de la barre métallique transversale du portail,.Vue vers l'amont. La crue a déposé des débris dans le grillage du portail (voir zoom).**GÉNÉRAL****Code :** GTL_R_8291**Auteur :** SPC GTL**Date de mise à jour :**
