Commune : ARREAU

Rivière : La Neste

**Pont D112 à aval de la confluence, rive droite face amont****4**

**GÉNÉRAL****Unité de gestion :** Garonne-Tarn-Lot**Code :** GTL\_S\_673**Date de mise à jour :** 21/07/2017**Auteur :** SPC GTL

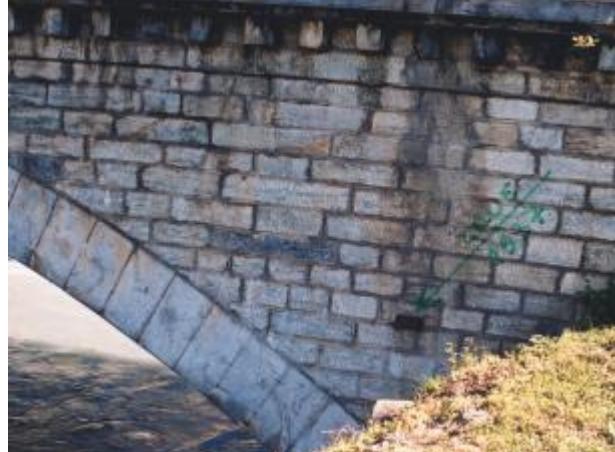
Photo du recensement d'origine. auteur photo : AGERIN

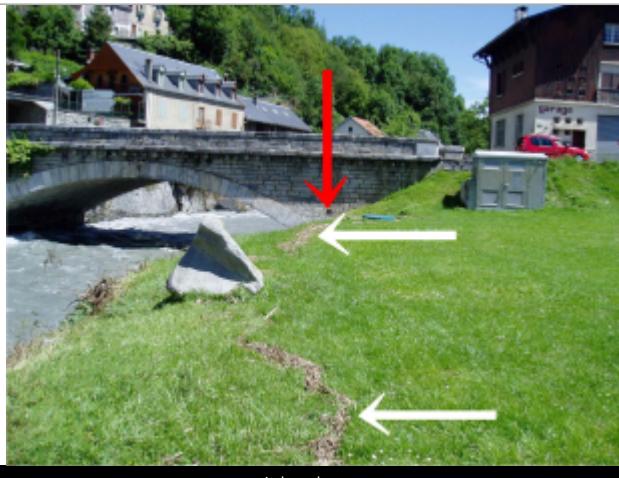
Laisse de crue

**18 Juin 2013****Nature de l'inondation :** Débordement de cours d'eau**Altitude calculée de l'eau :** non déterminé**Nature du repère :** Laisse d'inondation**Commentaires :** En amont du pont la crue a déposé une laisse nette. Sa projection in visu vers le pont la place à environ 20cm au dessus du repère de 1937 (flèche rouge).**GÉNÉRAL****Code :** GTL\_R\_8297**Auteur :** SPC GTL**Date de mise à jour :**
