Commune : **ARREAU**

Rivière : **La Neste**

Pont D112 à aval de la confluence, rive droite face amont

Code : GTL_S_673

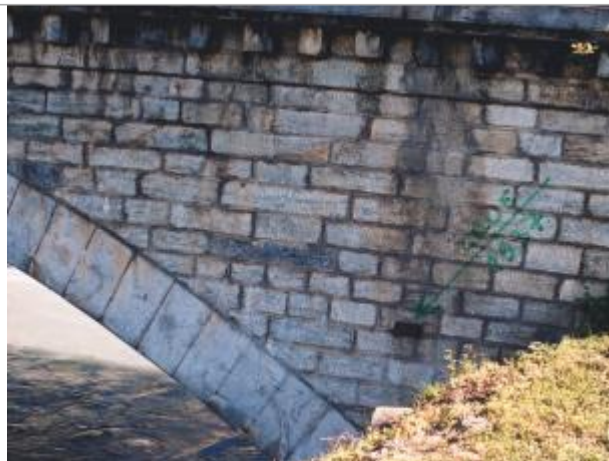
Photo du recensement d'origine. auteur photo : AGERIN

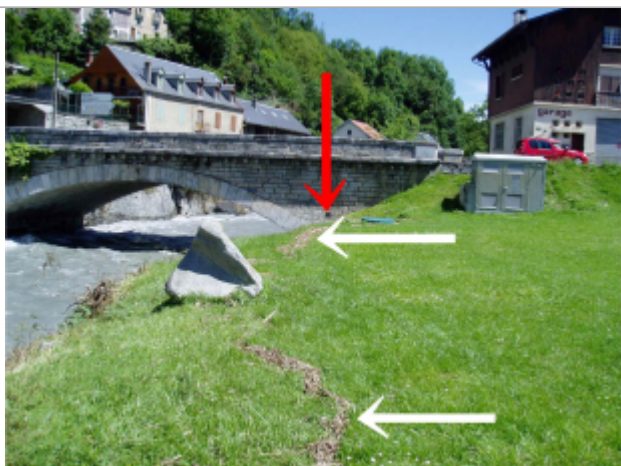
Laisse de crue

Nature du repère : **Laisse d'inondation**

Commentaires : En amont du pont la crue a déposé une laisse nette. Sa projection in visu vers le pont la place à environ 20cm au dessus du repère de 1937 (flèche rouge).
