Commune : ARREAU

camping- sanitaires

Rivière : L' Aure

1 Repère(s) sur le site**GÉNÉRAL****Unité de gestion :** Garonne-Tarn-Lot**Code :** GTL_S_625**Date de mise à jour :** 25/08/2016**Auteur :** SPC GTL

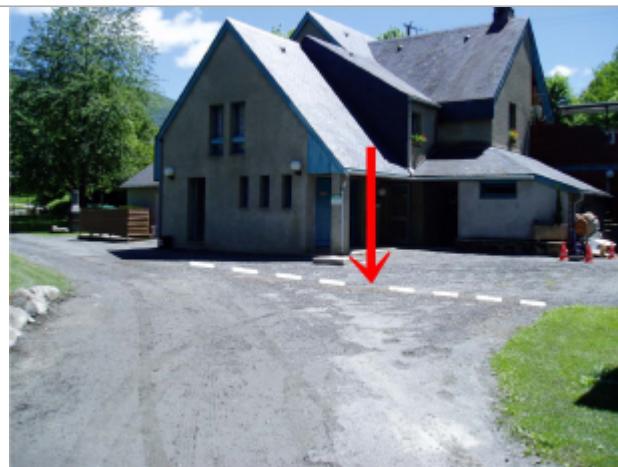
**18 Juin 2013****Nature de l'inondation :** Débordement de cours d'eau**Altitude calculée de l'eau :** non déterminé**Nature du repère :** Laisse d'inondation**Commentaires :** Zoom sur la laisse. Vue opposée à la Neste. Devant les sanitaires la crue a déposé une laisse nette. Son tracé a été souligné par une ligne discontinue. Si la partie amont du terrain de camping a été touchée par la crue- sa partie aval est restée exondée.**GÉNÉRAL****Code :** GTL_R_8299**Auteur :** SPC GTL**Date de mise à jour :**

Laisse de crue
