Commune : **ARREAU**Rivière : **La Neste du Louron****à une trentaine de mètres en amont du pont de la D 19****1**Repère(s) sur  
le site**GÉNÉRAL****Unité de gestion :** Garonne-Tarn-Lot**Code :** GTL\_S\_692**Date de mise à jour :** 11/01/2018**Auteur :** SPC GTL

**GÉNÉRAL****Code :** GTL\_R\_8303**Date de mise à jour :****Auteur :** SPC GTL

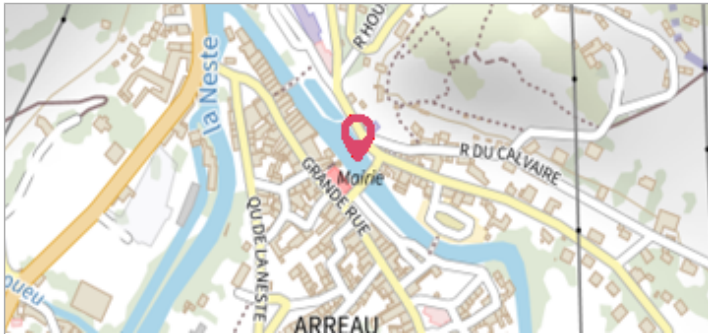
**18 Juin 2013**Altitude calculée de l'eau : **non déterminé**Nature de l'inondation : **Débordement de cours d'eau**Nature du repère : **Laisse d'inondation****Commentaires :** Zoom sur la trace qui est à 0.47m en dessous du bord supérieur du muret.

La trace est mieux visible sur la photographie suivante.

En amont du pont la crue a laissé une trace sur un muret (voir zooms).
