Commune : **BOURISP** | Rivière : **Le ruisseau d'Ourtigué**

maison en bordure de la D 116

Unité de gestion : Garonne-Tarn-Lot
Code : GTL_S_518 **Date de mise à jour :** 10/01/2018
Auteur : SPC GTL

Code : GTL_R_8318 **Date de mise à jour :** 17/04/2018
Auteur : SPC GTL

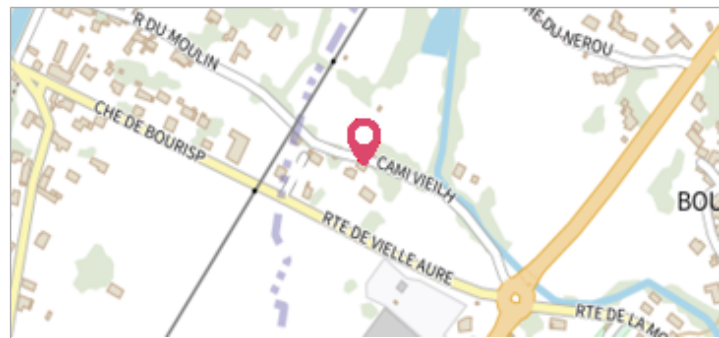
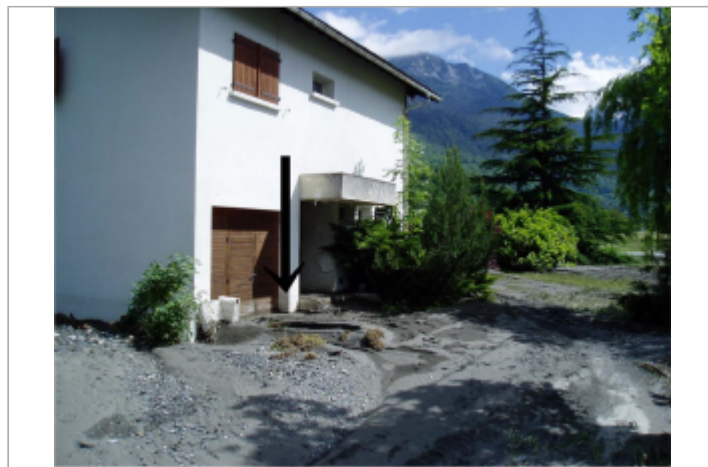
Trace de la crue

Commentaires : commentaires photo : Zoom sur la trace qui est à 33cm du sol et à 5cm au dessus de la dalle en béton de l'entrée.,Vue en direction de la D 116. A l'entrée de la maison la crue a laissé une trace nette.
