Commune : **BOURISP** | Rivière : **Le ruisseau d'Ourtigué**

D 116 au niveau de Carrefour Market

Unité de gestion : Garonne-Tarn-Lot
 Code : GTL_S_519 Date de mise à jour : 10/01/2018
 Auteur : SPC GTL

Code : GTL_R_8319 Date de mise à jour : 19/02/2018
 Auteur : SPC GTL

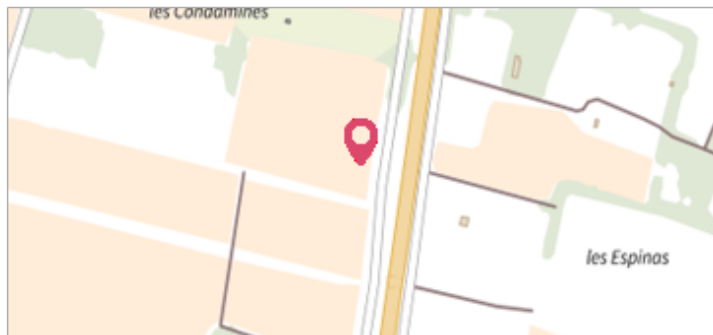
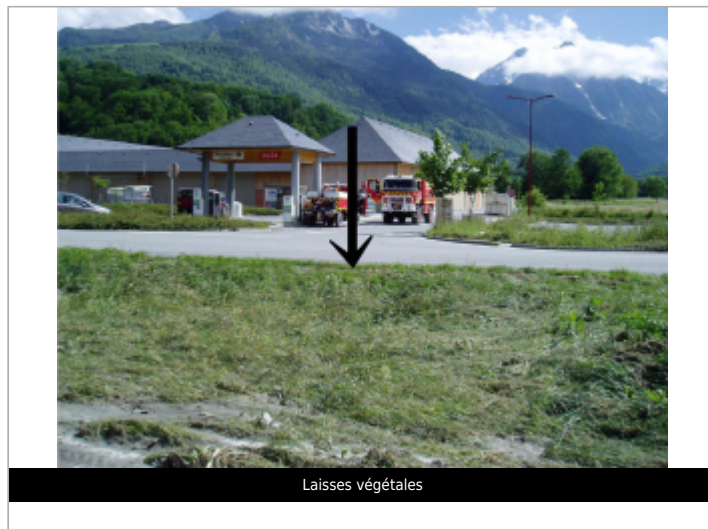
Commentaires : commentaires photo : La laisse montre que la route départementale n'a pas été submergée. De l'autre côté de la route- la station d'essence a été touchée par la crue tandis que le parking du supermarché n'en présentait aucune trace.,Vue sur la D 116. En bordure de la route la crue a déposé une laisse..
