Commune : **BOURISP** | Rivière : **Le ruisseau d'Ourtigué**

## D 116 au niveau de Carrefour Market

**1** Repère(s) sur le site

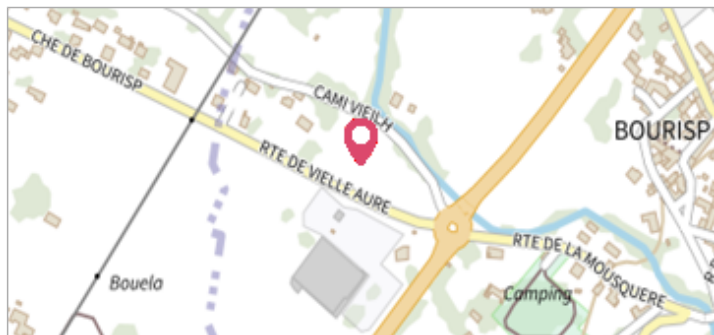
Commentaires : commentaires photo : La laisse montre que la route départementale n'a pas été submergée. De l'autre côté de la route- la station d'essence a été touchée par la crue tandis que le parking du supermarché n'en présentait aucune trace.,Vue sur la D 116. En bordure de la route la crue a déposé une laisse..
