Commune : **SALLES-ET-PRATVIEL**

Rivière : **La Garonne**

## Maison derrière la mairie

**Code :** GTL\_S\_1565

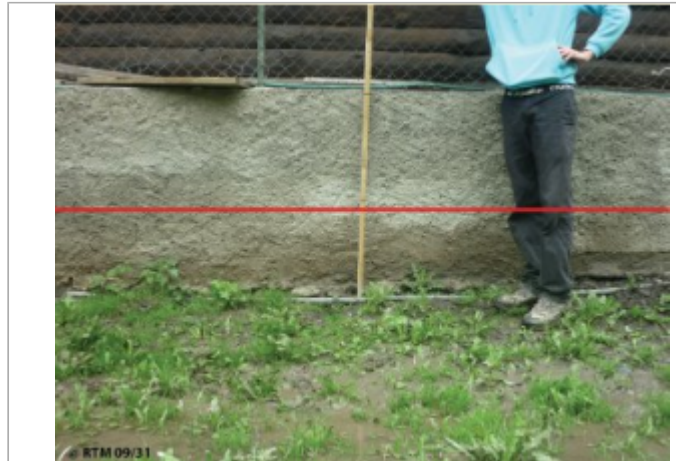
photo du repère

**Commentaires :** Une digue a cédé en rive droite sur environ 20m - créant un bras secondaire de la Pique. De plus un mur de la prise d'eau a lâché. - commentaires photo : Rupture de digue -
