Commune : **PAVIE**

Rivière : **Le Gers**

## Chemin d'accès au centre équestre

**Code :** GTL\_S\_1690

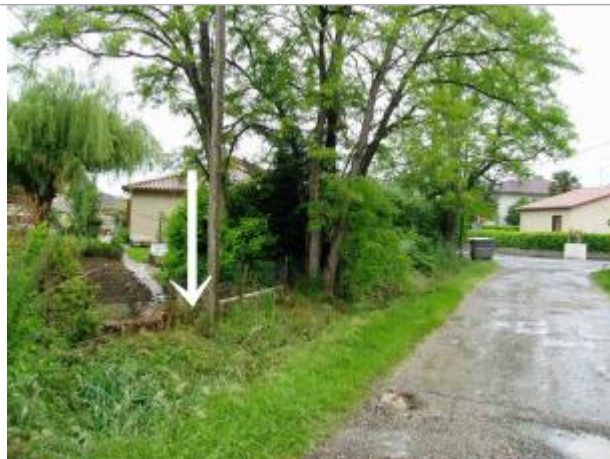
Vue opposée au centre équestre. Dans le grillage du jardin la crue a déposé des débris. Ils montrent que le carrefour, figurant sur la photographie, a été inondé.

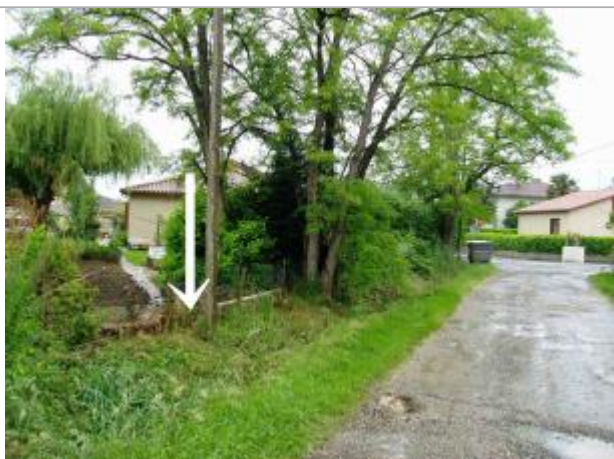
Nature du repère : **Laisse d'inondation**

**Différence entre le niveau d'eau et la référence (en m) :** 0.360 m

Vue opposée au centre équestre. Dans le grillage du jardin la crue a déposé des débris. Ils montrent que le carrefour, figurant sur la photographie, a été inondé.
