Commune : **CHAUM**

Rivière : **La Garonne**

## Au bord de la RD 618.

Code : GTL\_S\_1886

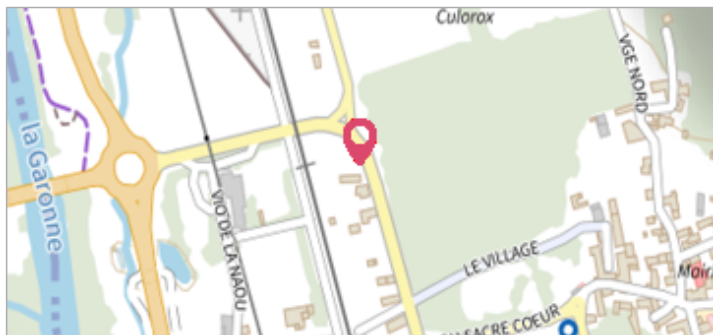
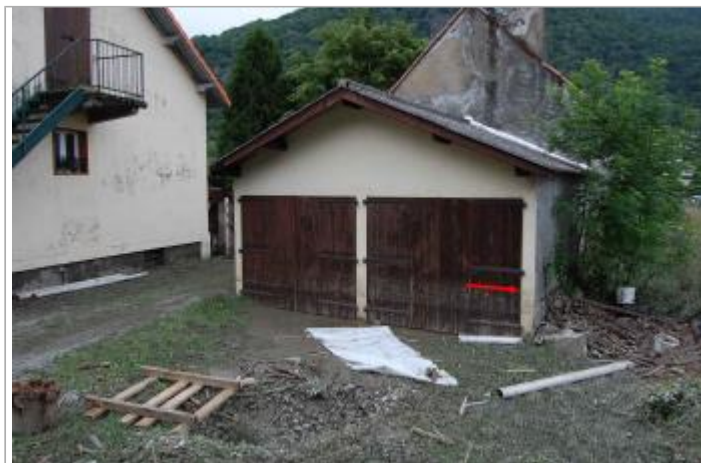
Photo du recensement d'origine. auteur photo : GEOSPHAIR

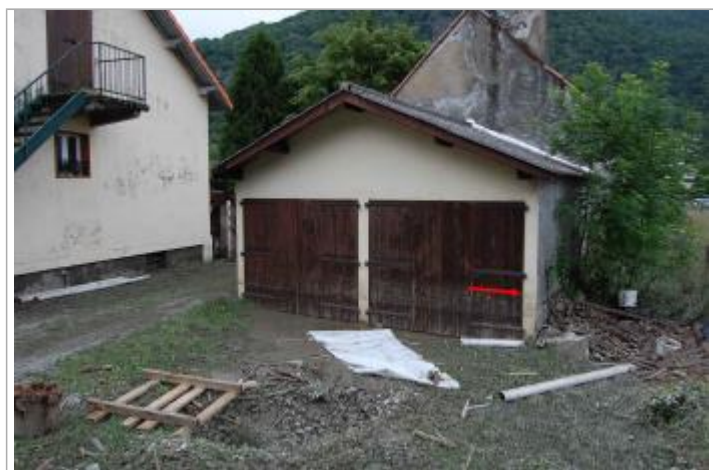
Commentaires : Laisse de crue. - commentaires photo : La fleche rouge materialise la hauteur atteinte par la crue. Il y avait environ 1.00m d'eau dans le garage

État du repère : Disparu

Différence entre le niveau d'eau et la référence (en m) : 1.000 m

Photo du recensement d'origine. auteur photo : GEOSPHAIR
