Commune : **L'ISLE-EN-DODON**Rivière : **La Save****Place du Bourguet****1** Repère(s) sur le site**GÉNÉRAL****Unité de gestion :** Garonne-Tarn-Lot**Code :** GTL_S_2567**Date de mise à jour :** 08/11/2017**Auteur :** SPC GTL

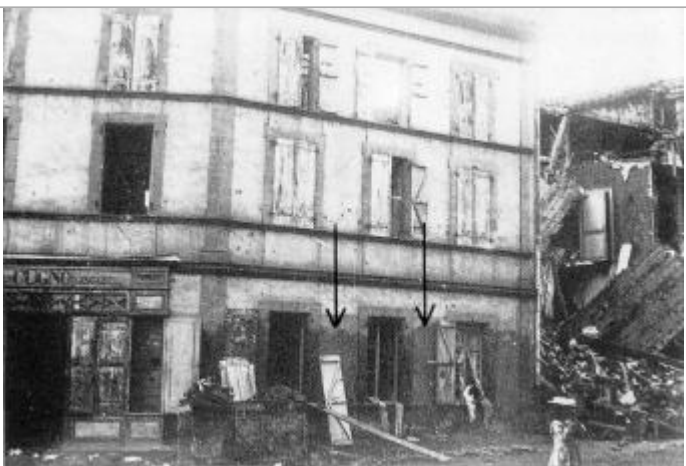
Nature de l'inondation : **Débordement de cours d'eau**Altitude calculée de l'eau : **non déterminé**Nature du repère : **Photographie****Commentaires :** La crue a laissé une trace d'humidité peu homogène sur la maison (flèches). A cet endroit - la hauteur de submersion avoisinait 2m. Photographie reproduite dans Elie Escalas "L'Isle en Dodon- Regards sur le passé" - Office du tourisme de l'Isle en Dodon - 1994.**GÉNÉRAL****Code :** GTL_R_844**Date de mise à jour :****Auteur :** SPC GTL

MARQUE**Maximum de l'inondation :** Oui**Visibilité :** Non**État du repère :** Disparu**Pérennité :** Aucune**Repère calculé :** Non**PHEC :** Non renseigné**SOURCE DE REPÉRAGE :** ALBUM PHOTOGRAPHIES DE CRUES DES AFFLUENTS DE RIVE GAUCHE DE LA GARONNE ENTRE LA SAVE ET LA BAÏSE (K MARONNA) -**Type de repérage :** Campagne de terrain post-inondation**Organisme(s) :** Bureau d'études**NIVELLEMENT D'ORIGINE****Méthode :** Non renseigné**Organisme :** Inconnu**Référence nivelée :** Autre type de référence**Système altimétrique :** NGF IGN 1969 (système normal)**Différence entre le niveau d'eau et la référence (en m) :** 2.000 m
