Commune : **CHAUM**Rivière : **La Garonne****Lieu-dit St Julien****1** Repère(s) sur le site**GÉNÉRAL****Unité de gestion :** Garonne-Tarn-Lot**Code :** GTL\_S\_1857**Date de mise à jour :** 25/08/2016**Auteur :** SPC GTL

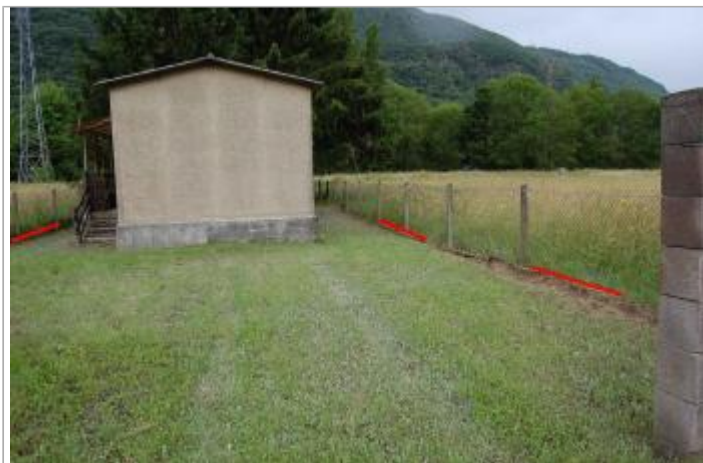
Photo du recensement d'origine. auteur photo : GEOSPHAIR

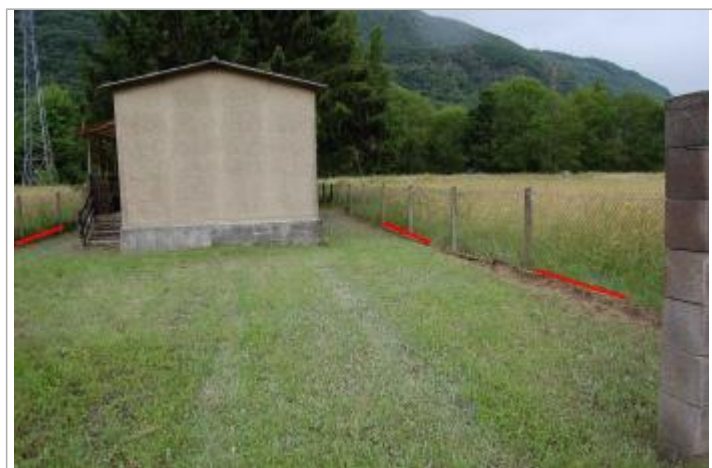
Nature de l'inondation : **Débordement de cours d'eau**Altitude calculée de l'eau : **non déterminé**Nature du repère : **Laisse d'inondation****Commentaires :** Laisse de crue. - commentaires photo : Le trait rouge materialise le niveau atteint par la crue. Il y avait entre 0.10 et 0.20 cm. Trace au niveau du grillage.**GÉNÉRAL****Code :** GTL\_R\_8442**Date de mise à jour :****Auteur :** SPC GTL

Photo du recensement d'origine. auteur photo : GEOSPHAIR
