Commune : ESTENOS

Rivière : La Garonne

Le village au n82- cote aval.

1 Repère(s) sur le site**GÉNÉRAL****Unité de gestion :** Garonne-Tarn-Lot**Code :** GTL_S_1808**Date de mise à jour :** 25/08/2016**Auteur :** SPC GTL

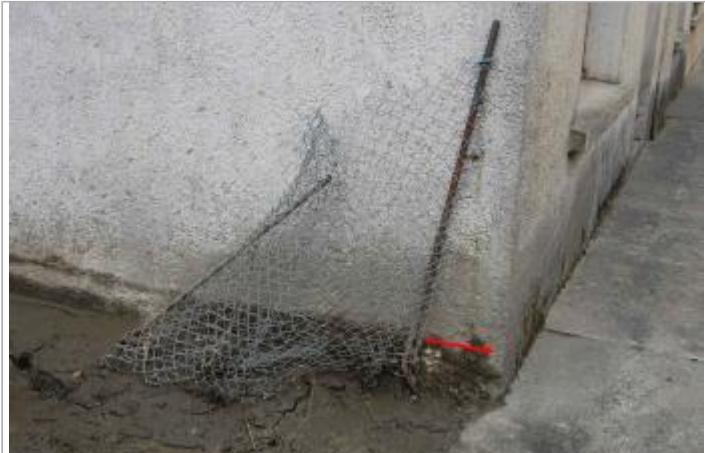
Photo du recensement d'origine. auteur photo : GEOSPHAIR

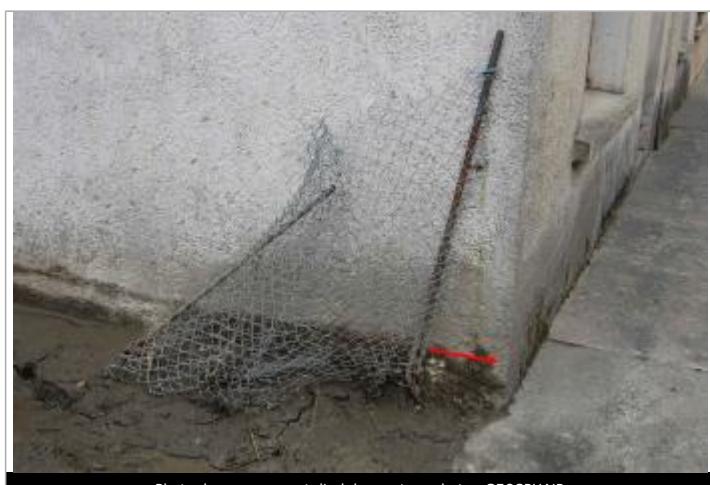
Commentaires : Laisse de crue. - commentaires photo : Le trait rouge matérialise le niveau atteint par la crue. (0.52 m par rapport au trottoir) - Au niveau de l'angle du bâtiment- il y avait 0.27 m d'eau au dessus du trottoir.

Photo du recensement d'origine. auteur photo : GEOSPHAIR
