Commune : **ESTENOS**

Rivière : **La Garonne**

## Le village au n77.

**Code :** GTL\_S\_1806

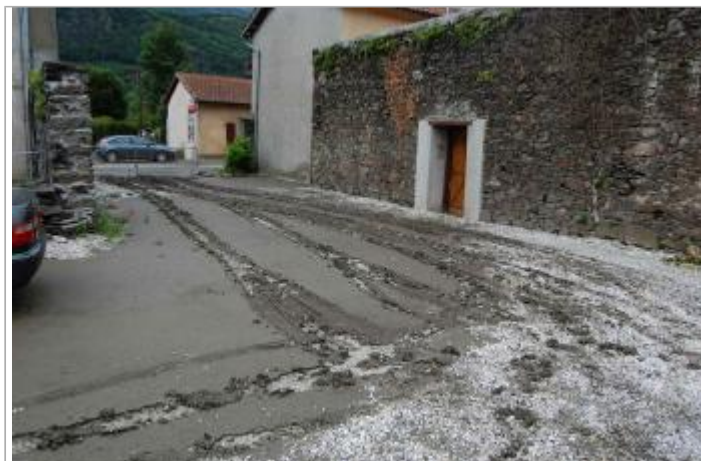
Photo du recensement d'origine. auteur photo : GEOSPHAIR

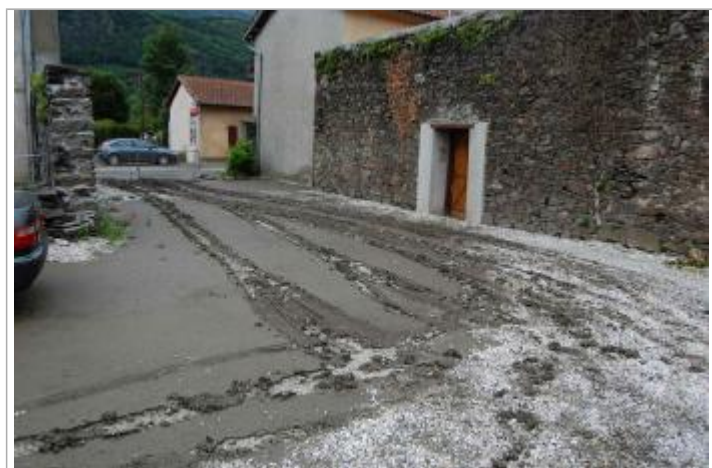
**Commentaires :** Laisse de crue. - commentaires photo : Vue d'ensemble avec d' importants depots limoneux. - Il y avait 0.20m au niveau du seuil de la porte. Le trait rouge matérialise le niveau atteint par la crue.

Photo du recensement d'origine. auteur photo : GEOSPHAIR
