Commune : **LOURES-BAROUSSE**Rivière : **La Garonne****N 5 rue St Jams.****1**

**GÉNÉRAL****Unité de gestion :** Garonne-Tarn-Lot**Code :** GTL\_S\_1613**Date de mise à jour :** 25/08/2016**Auteur :** SPC GTL

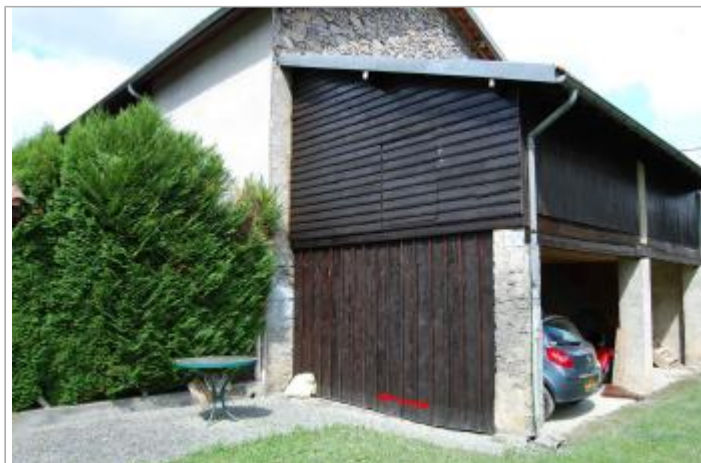
Photo du recensement d'origine. auteur photo : GEOSPHAIR

**Commentaires :** Laisse de crue. - commentaires photo : Vue d'ensemble. Le trait rouge matérialise le niveau atteint par la crue. - Il y avait 0.30 m au niveau du garage. Le trait rouge matérialise le niveau atteint par la crue.

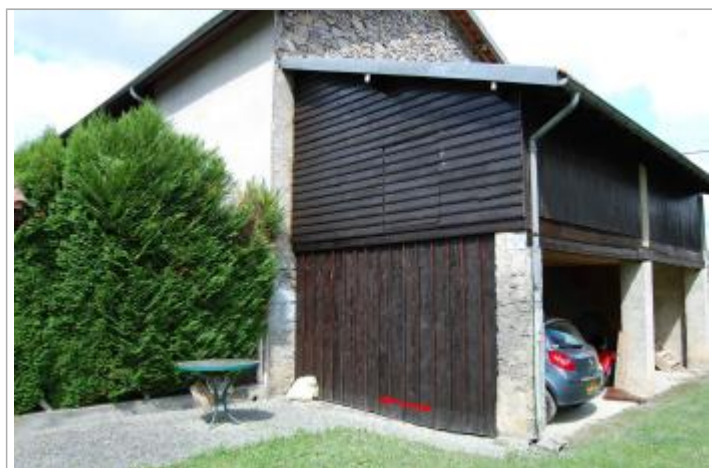
Photo du recensement d'origine. auteur photo : GEOSPHAIR
