Commune : **LOURES-BAROUSSE**

Rivière : **La Garonne**

## Des garages rue St Jams.

Code : GTL\_S\_1626

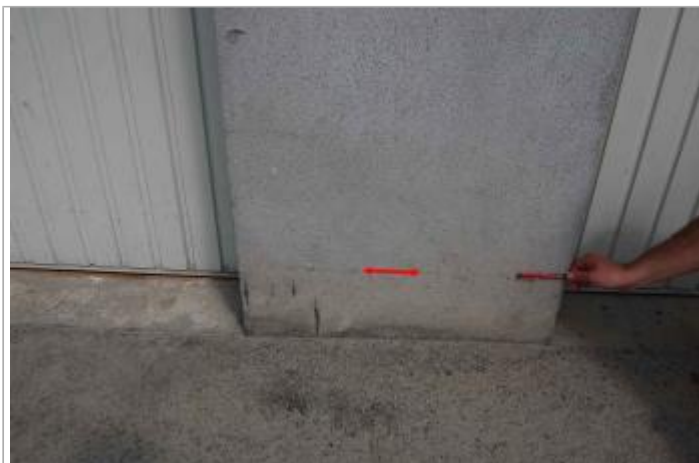
Photo du recensement d'origine. auteur photo : GEOSPHAIR

Commentaires : Laisse de crue. - commentaires photo : Vue d'ensemble. Le trait rouge materialise le niveau atteint par la crue. - Au niveau des garages- il y avait 0.21 m d'eau. Le trait rouge materialise le niveau atteint par la crue.

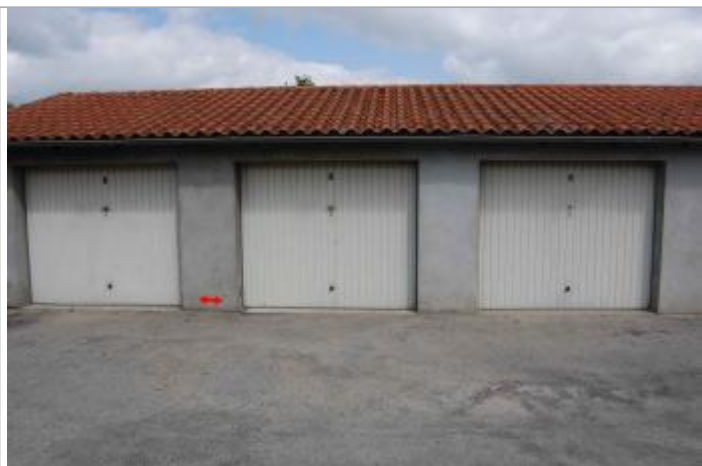
Différence entre le niveau d'eau et la référence (en m) : 0.210 m

Photo du recensement d'origine. auteur photo : GEOSPHAIR
