Commune : LOURES-BAROUSSE

## Des garages rue St Jams.

Rivière : La Garonne

**1** Repère(s) sur le site**GÉNÉRAL****Unité de gestion :** Garonne-Tarn-Lot**Code :** GTL\_S\_1626**Date de mise à jour :** 25/08/2016**Auteur :** SPC GTL

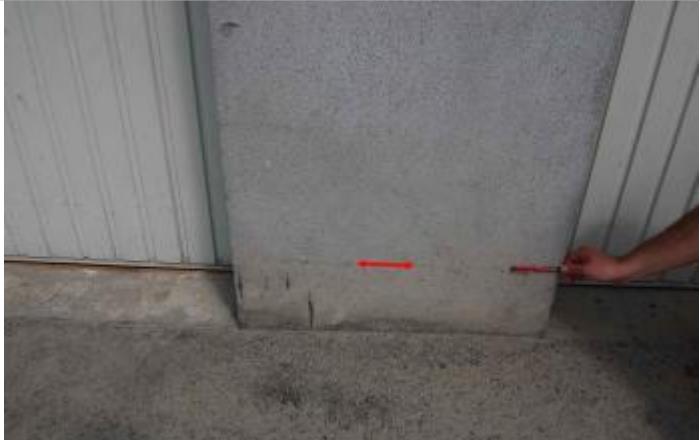
Photo du recensement d'origine. auteur photo : GEOSPHAIR

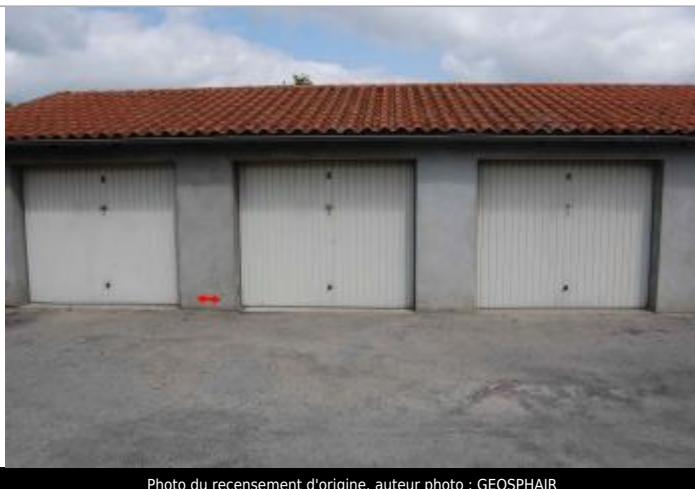
**18 Juin 2013**Nature de l'inondation : **Débordement de cours d'eau****Altitude calculée de l'eau :** **non déterminé**Nature du repère : **Laisse d'inondation****Commentaires :** Laisse de crue. - commentaires photo : Vue d'ensemble. Le trait rouge matérialise le niveau atteint par la crue. - Au niveau des garages- il y avait 0.21 m d'eau. Le trait rouge matérialise le niveau atteint par la crue.**GÉNÉRAL****Code :** GTL\_R\_8486**Auteur :** SPC GTL**Date de mise à jour :**

**MARQUE****Maximum de l'inondation :** Oui**Visibilité :** Non renseigné**État du repère :** Disparu**Pérennité :** Aucune**Repère calculé :** Non**PHEC :** Non**SOURCE DE REPÉRAGE : - -****Type de repérage :** Non renseigné**Organisme :** GEOSPHAIR**NIVELLEMENT D'ORIGINE****Méthode :** Non renseigné**Organisme :** Inconnu**Référence nivelée :** Autre type de référence**Système altimétrique :** NGF IGN 1969 (système normal)**Différence entre le niveau d'eau et la référence (en m) :** 0.210 m

Photo du recensement d'origine. auteur photo : GEOSPHAIR
