Commune : SAINT-GAUDENS

Rivière : La Garonne

## Centre equestre en aval du lac.

Code : GTL\_S\_2235

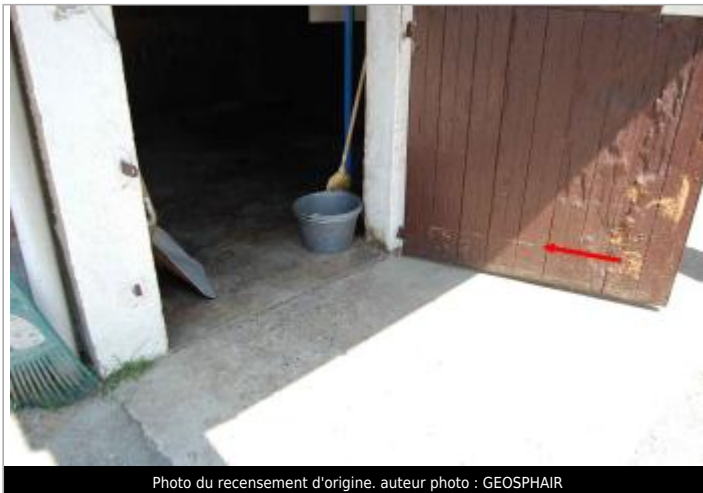
Photo du recensement d'origine. auteur photo : GEOSPHAIR

Commentaires : Laisse de crue - commentaires photo : Vue d'ensemble. Le trait rouge matérialise le niveau atteint par la crue. - Dans le premier bax- il y avait environ 0.23m d'eau. Le trait rouge matérialise le niveau atteint par la crue. Le centre a été inondé par le débordement du lac.

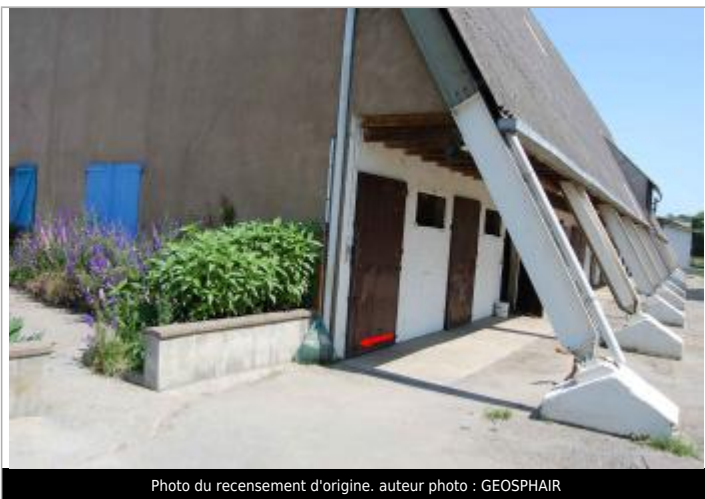
Différence entre le niveau d'eau et la référence (en m) : 0.230 m

Photo du recensement d'origine. auteur photo : GEOSPHAIR
