Commune : **MIRAMONT-DE-COMMINGES**

Rivière : **La Garonne**

## Chemin du fond du bois- maison en amont du pont.

**Code :** GTL\_S\_2365

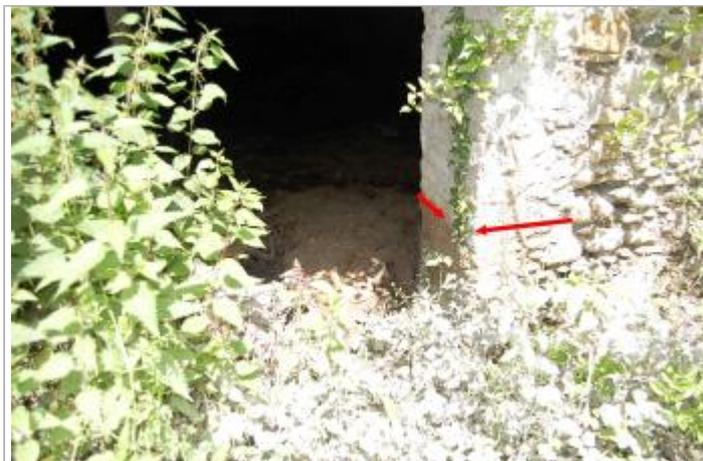
Photo du recensement d'origine. auteur photo : GEOSPHAIR

**Commentaires :** Laisse de crue. - commentaires photo : Vue d'ensemble. Le trait rouge matérialise le niveau atteint par la crue. - Au niveau du seuil du garage- il y avait 0.60 m d'eau. Le trait rouge matérialise le niveau atteint par la crue.

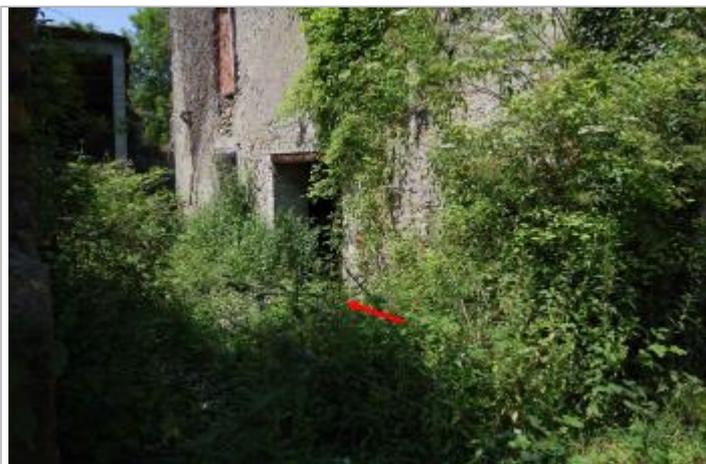
**Différence entre le niveau d'eau et la référence (en m) :** 0.600 m

Photo du recensement d'origine. auteur photo : GEOSPHAIR
