Commune : **MANCIOUX**Rivière : **La Garonne**

**1** Repère(s) sur le site**GÉNÉRAL****Unité de gestion :** Garonne-Tarn-Lot**Code :** GTL\_S\_2910**Date de mise à jour :** 25/08/2016**Auteur :** SPC GTL

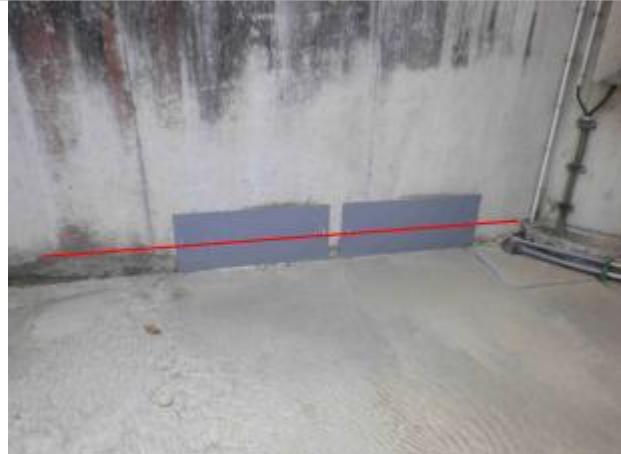
Photo du recensement d'origine. auteur photo : GEOSPHAIR

**19 Juin 2013**Nature de l'inondation : **Débordement de cours d'eau**Altitude calculée de l'eau : **non déterminé**Nature du repère : **Laisse d'inondation****Commentaires :** Laisse de crue. - commentaires photo : Il y avait 0.20m d'eau au niveau de la prise du canal d'amene (trait rouge). - Vue du depart du canal d'amene et du barrage submerge de 0.20 m.**GÉNÉRAL****Code :** GTL\_R\_8589**Auteur :** SPC GTL**Date de mise à jour :**

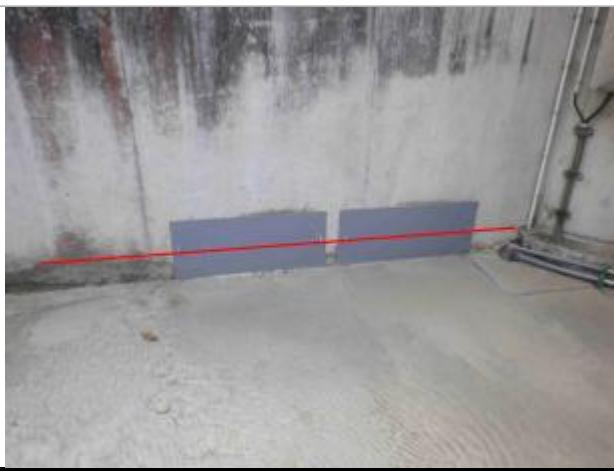
Photo du recensement d'origine. auteur photo : GEOSPHAIR

**MARQUE****Maximum de l'inondation :** Oui**Visibilité :** Non renseigné**État du repère :** Disparu**Pérennité :** Aucune**Repère calculé :** Non**PHEC :** Non**SOURCE DE REPÉRAGE : - -****Type de repérage :** Non renseigné**Organisme :** GEOSPHAIR**NIVELLEMENT D'ORIGINE****Méthode :** Non renseigné**Organisme :** Inconnu**Référence nivelée :** Autre type de référence**Système altimétrique :** NGF IGN 1969 (système normal)**Différence entre le niveau d'eau et la référence (en m) :** 0.200 m
