Commune : **SAINT-MARTORY** | Rivière : **La Garonne**

**1** Repère(s) sur le site

Unité de gestion : Garonne-Tarn-Lot  
 Code : GTL\_S\_2752      Date de mise à jour : 25/08/2016  
 Auteur : SPC GTL

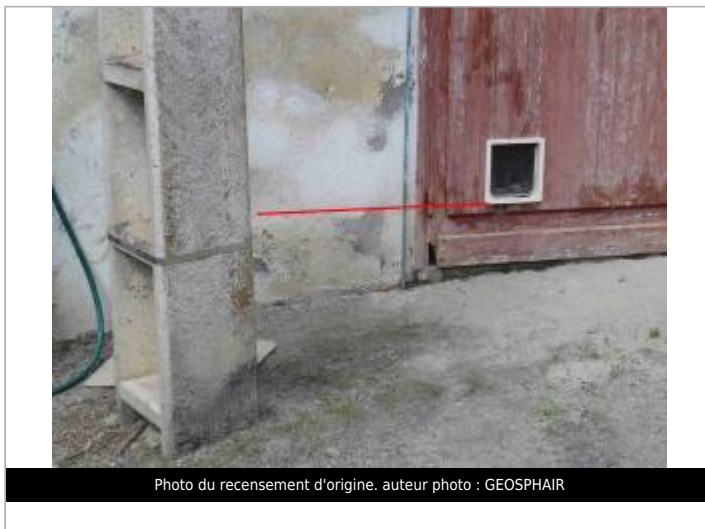
Photo du recensement d'origine. auteur photo : GEOSPHAIR

Commentaires : Laisse de crue. - commentaires photo : Niveau de la crue au niveau du garage (trait rouge). Au niveau de la chatiere- il y avait 0.30m d'eau. - Le trait rouge materialise le niveau atteint par la crue au niveau de l'ancien moulin. Le batiment a ete inonde.

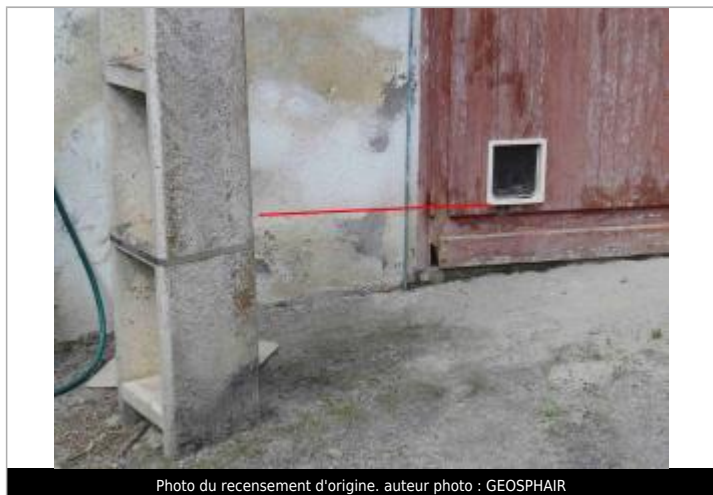
Maximum de l'inondation : Oui  
 Visibilité : Non renseigné      État du repère : Disparu  
 Pérennité : Aucune      Repère calculé : Non  
 PHEC : Non

Méthode : Non renseigné  
 Organisme : Inconnu  
 Référence nivelée : Autre type de référence  
 Système altimétrique : NGF IGN 1969 (système normal)  
 Différence entre le niveau d'eau et la référence (en m) : 0.300 m

Photo du recensement d'origine. auteur photo : GEOSPHAIR
