Commune : **POINTIS-INARD**

Rivière : **La Garonne**

## A l'aval de la chaussee.

**Code :** GTL\_S\_2538

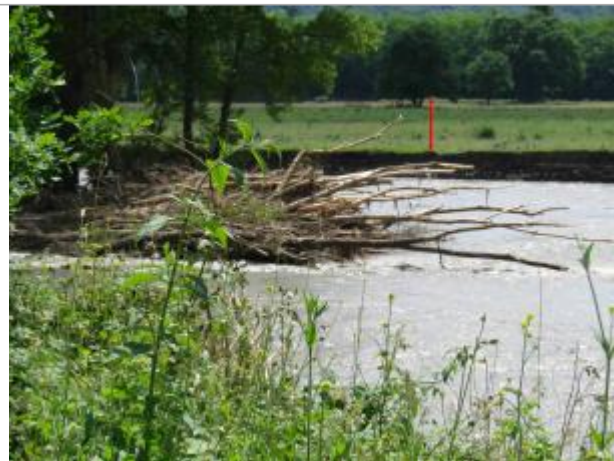
Photo du recensement d'origine. auteur photo : GEOSPHAIR

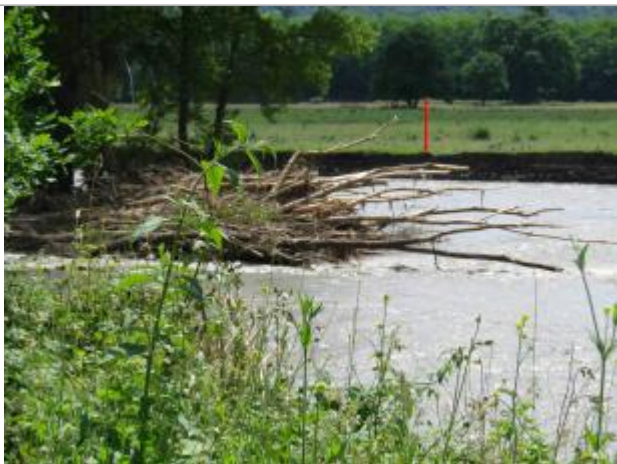
**Commentaires :** Laisse de crue. - commentaires photo : La rive droite est fortement érodée par la crue. On peut noter l'accumulation de bois au moindre obstacle. - Disparition d'une île et érosion de la berge en rive gauche. D'après le responsable de l'usine il manque environ 20m de berge.

Photo du recensement d'origine. auteur photo : GEOSPHAIR
