Commune : **LABARTHE-INARD**Rivière : **La Garonne**

## A lieu dit Faugias- depot de bois.

**1** Repère(s) sur le site**GÉNÉRAL****Unité de gestion :** Garonne-Tarn-Lot**Code :** GTL\_S\_2550**Date de mise à jour :** 25/08/2016**Auteur :** SPC GTL

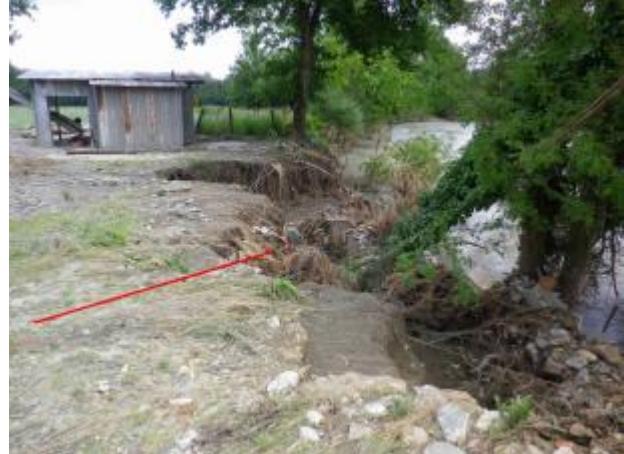
Photo du recensement d'origine. auteur photo : GEOSPHAIR

**Commentaires :** Laisse de crue. - commentaires photo : Des courants très importants (trait rouge) ont entraîné l'érosion de la berge mais ont aussi déplacé une grande bûche de bois vers les champs voisins et la rivière. Il y a eu jusqu'à 0.70m d'eau dans la cabane en bois dont le matériel avait été enlevé.

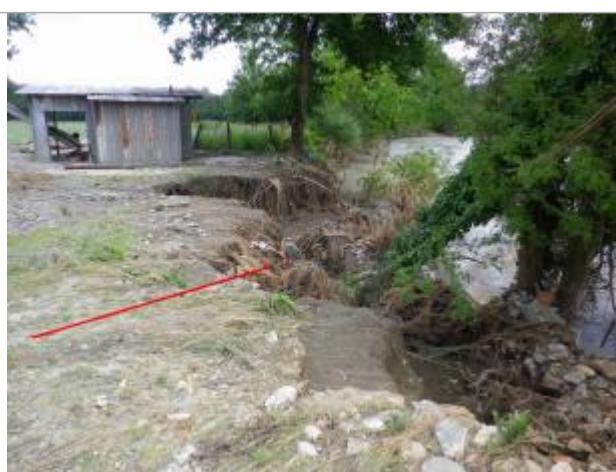
Photo du recensement d'origine. auteur photo : GEOSPHAIR
