Commune : **CASTERA-VERDUZAN**

Commentaires : Le ruisseau de Mounouat

GÉNÉRAL**Unité de gestion :** Garonne-Tarn-Lot**Code :** GTL_S_1381**Date de mise à jour :** 05/09/2016**Auteur :** SPC GTL

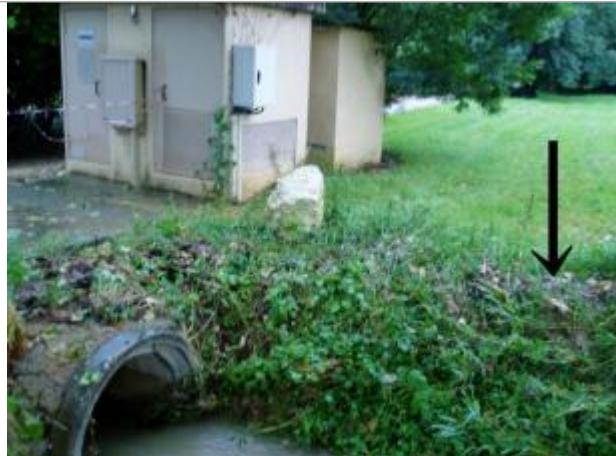
Photo du recensement d'origine. auteur photo : Klaus MARONNA

**31 Mai 2013**Nature de l'inondation : **Débordement de cours d'eau**Altitude calculée de l'eau : **non déterminé**Nature du repère : **Laisse d'inondation****Commentaires :** commentaires photo : Zoom sur les débris,.Vue vers l'aval. Des débris d'inondation déposés en rive droite du ruisseau témoignent du débordement de ce dernier. Les eaux inondantes ont touché le terrain de camping qui est situé derrière le bâtiment.**GÉNÉRAL****Code :** GTL_R_8636**Date de mise à jour :****Auteur :** SPC GTL

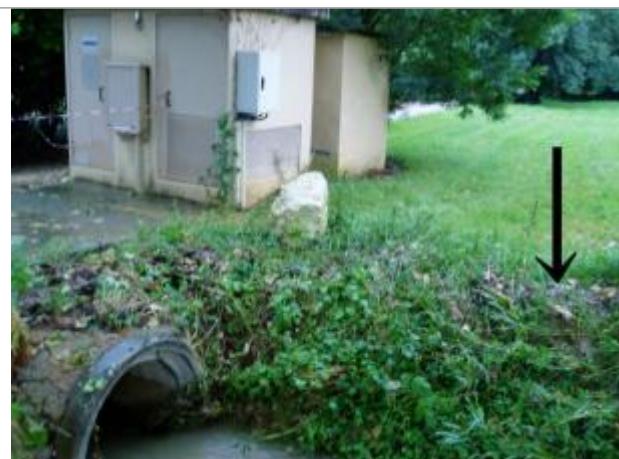
Photo du recensement d'origine. auteur photo : Klaus MARONNA
