Commune : **FLEURANCE** | Rivière : **Le Gers**

GÉNÉRAL

Unité de gestion : Garonne-Tarn-Lot
 Code : GTL_S_2216 Date de mise à jour : 09/10/2017
 Auteur : SPC GTL

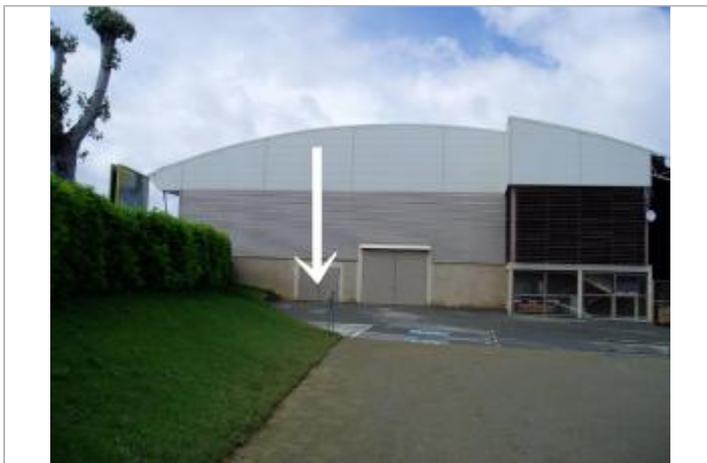
Photo du recensement d'origine. auteur photo : Klaus MARONNA

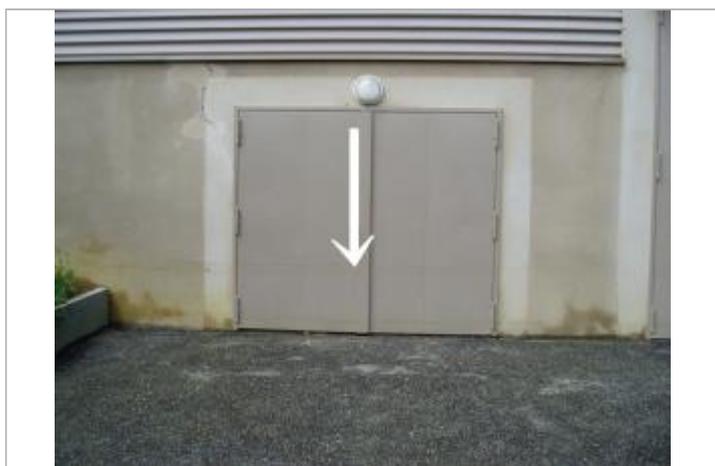
Commentaires : commentaires photo : Zoom, Sur la face amont du bâtiment la crue a laissé une trace nette à 0.71m du sol.

Photo du recensement d'origine. auteur photo : Klaus MARONNA

Maximum de l'inondation : Oui
 Visibilité : Non État du repère : Disparu
 Pérennité : Aucune Repère calculé : Non
 PHEC : Non
