Commune: FLEURANCE

## chemin d'accès à la station d'épuration

Code: GTL S 2188 Date de mise à jour : 09/10/2017

Rivière : Le Gers

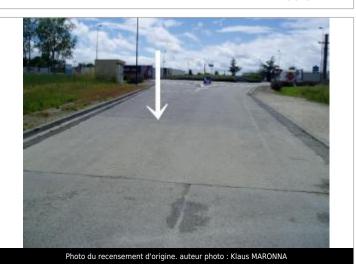
Nature du repère : Laisse d'inondation

Commentaires : commentaires photo : Zoom sur la trace de boue, Vue opposée au Gers et à la station d'épuration. A une vingtaine de mètres de l'intersection avec la N 21- la crue a déposé une trace de boue relativement nette.

Photo du recensement d'origine. auteur photo : Klaus MARONNA
