Commune : **LECTOURE****à côté du moulin de Repassac**Rivière : **Le Gers****1**Repère(s) sur  
le site**GÉNÉRAL****Unité de gestion :** Garonne-Tarn-Lot**Code :** GTL\_S\_1881**Date de mise à jour :** 09/10/2017**Auteur :** SPC GTL

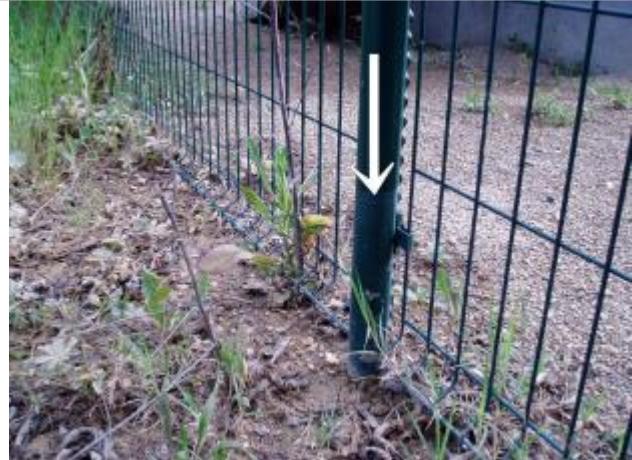
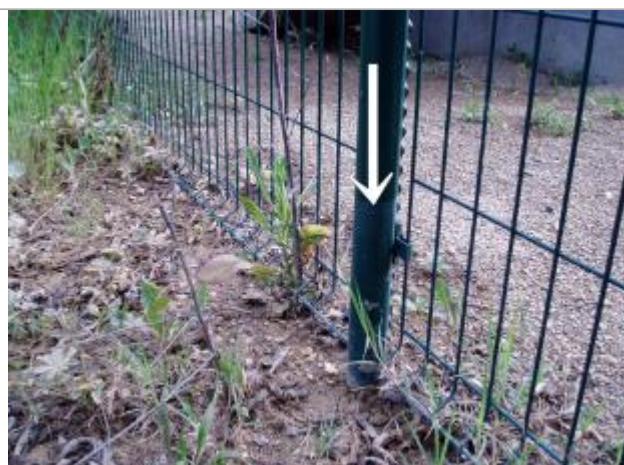
**31 Mai 2013**Nature de l'inondation : **Débordement de cours d'eau**Altitude calculée de l'eau : **non déterminé**Nature du repère : **Laisse d'inondation****Commentaires :** commentaires photo : Zoom sur la trace qui est à 0.26m du sol et à 1.70m en dessous du sommet du poteau.,Vue en direction du Gers. Sur le poteau indiqué par la flèche la crue a laissé une trace de boue nette.**GÉNÉRAL****Code :** GTL\_R\_8655**Auteur :** SPC GTL**Date de mise à jour :**
