Commune : **CIER-DE-LUCHON**

Rivière : **La Garonne**

## Maison au bord de la RD 125 à Cantruc

**SOURCE DE REPÉRAGE : REX DE LA CRUE DU 18 JUIN 2013 DE LA GARONNE AMONT ET DE LA PIQUE -**

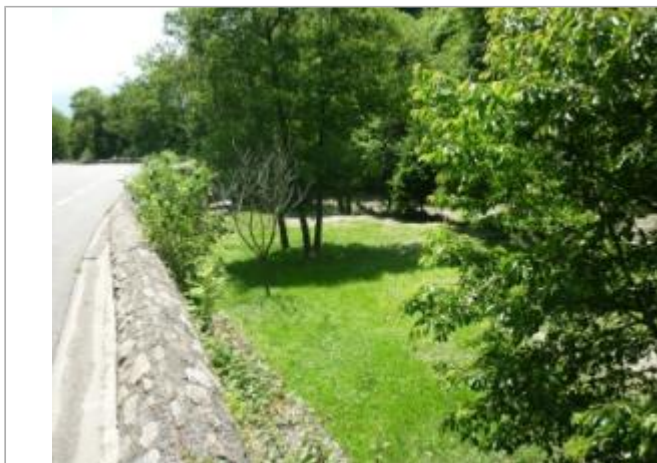
Photo du recensement d'origine. auteur photo : RTM 09 31

Commentaires : Maison d'habitaion en contre bas de la RD 125 - "Cantruc"

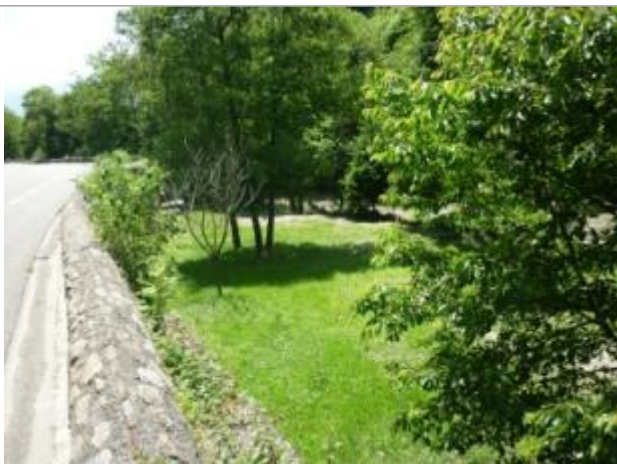
Nature du repère : **Laisse d'inondation**

Différence entre le niveau d'eau et la référence (en m) : 0.500 m

Photo du recensement d'origine. auteur photo : RTM 09 31
