Commune : **CIER-DE-LUCHON**

Rivière : **La Garonne**

Maison au bord de la RD 125 à Cantruc

Code : GTL_S_1593

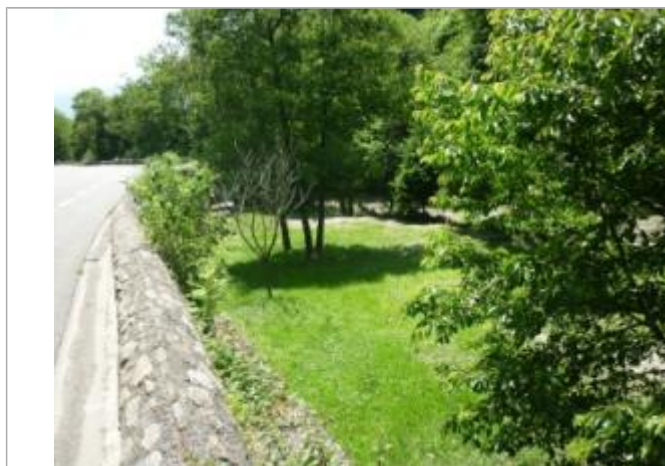
Nature du repère : **Laisse d'inondation**

Photo du recensement d'origine. auteur photo : RTM 09 31

État du repère : Disparu

Différence entre le niveau d'eau et la référence (en m) : 0.500 m
