Commune : **SAINT-MAMET**Rivière : **La Garonne****Chemin des moulins - Chausson matériaux****1** Repère(s) sur le site**GÉNÉRAL****Unité de gestion :** Garonne-Tarn-Lot**Code :** GTL_S_1554**Date de mise à jour :** 18/10/2017**Auteur :** SPC GTL

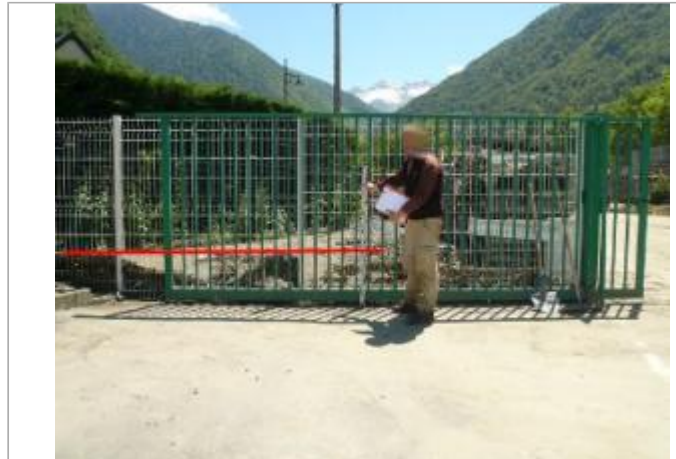
Photo du recensement d'origine. auteur photo : RTM 09 31

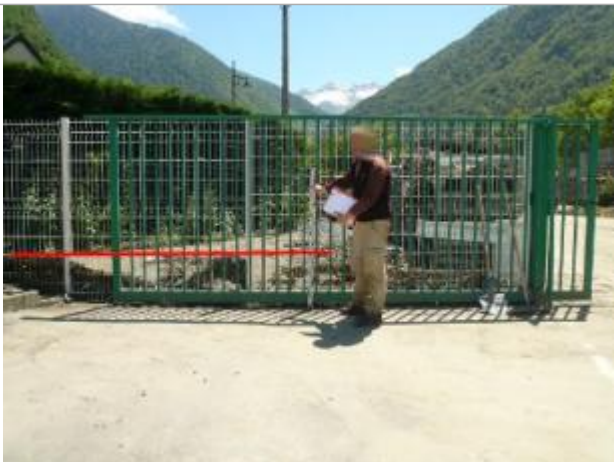
MARQUE**Maximum de l'inondation :** Oui**Visibilité :** Oui**État du repère :** Disparu**Pérennité :** Aucune**Repère calculé :** Non**PHEC :** Oui**SOURCE DE REPÉRAGE : REX DE LA CRUE DU 18 JUIN 2013 DE LA GARONNE AMONT ET DE LA PIQUE -****Type de repérage :** Campagne de terrain post-inondation**Organisme :** Bureau d'études**NIVELLEMENT D'ORIGINE****Méthode :** Non renseigné**Organisme :** Inconnu**Référence nivelée :** Autre type de référence**Système altimétrique :** NGF IGN 1969 (système normal)**Différence entre le niveau d'eau et la référence (en m) :** 0.600 m

Photo du recensement d'origine. auteur photo : RTM 09 31
