Commune : **CASTELSARRASIN**

Rivière : **La Garonne**

Code : GTL_S_3346

Code : GTL_R_8836

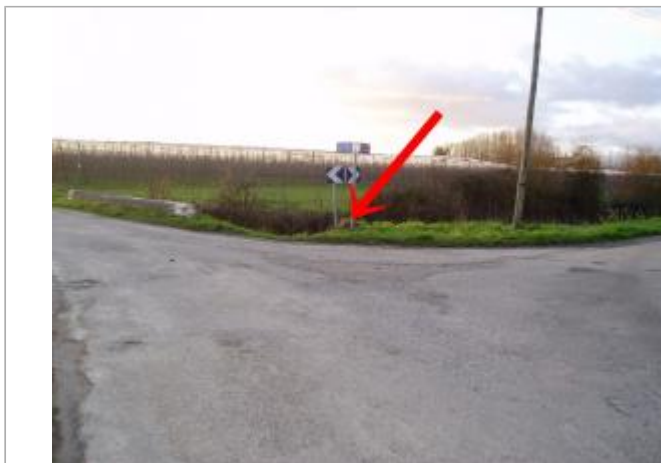
Photo du recensement d'origine. auteur photo : Klaus MARONNA

Commentaires : commentaires photo : Zoom sur la laisse., Vue opposée à Castelsarrasin. En bordure du ruisseau de l'Azin- dont le lit mineur suit- à cet endroit- un ancien méandre de la Garonne- la crue a déposé une laisse.
