Commune : **VERDUN-SUR-GARONNE** | Rivière : **La Garonne**

**Pastissières**

**GÉNÉRAL**

Unité de gestion : Garonne-Tarn-Lot  
 Code : GTL\_S\_3841      Date de mise à jour : 25/08/2016  
 Auteur : SPC GTL

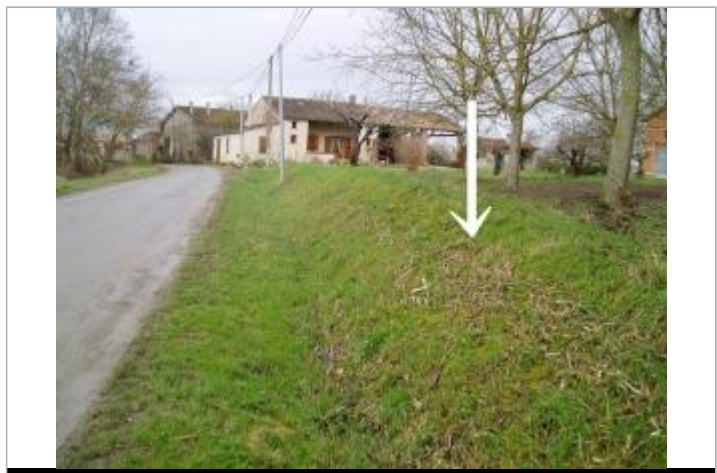
**Commentaires :** Vue vers l'aval- sur Pastissières. Sur le talus la crue a déposé une laisse à quelques centimètres en contrebas du verger. Selon la laisse, seule la partie côté route du bâtiment a été touchée tandis que la cour et la devanture de la maison sont restées exondées.

Photo du recensement d'origine. auteur photo : Klaus MARONNA

Maximum de l'inondation : Oui  
 Visibilité : Non      État du repère : Disparu  
 Pérennité : Aucune      Repère calculé : Non  
 PHEC : Non
