Commune : **VERDUN-SUR-GARONNE**

Rivière : **La Garonne**

## bâtiment à côté du stade

**Code :** GTL\_S\_3779

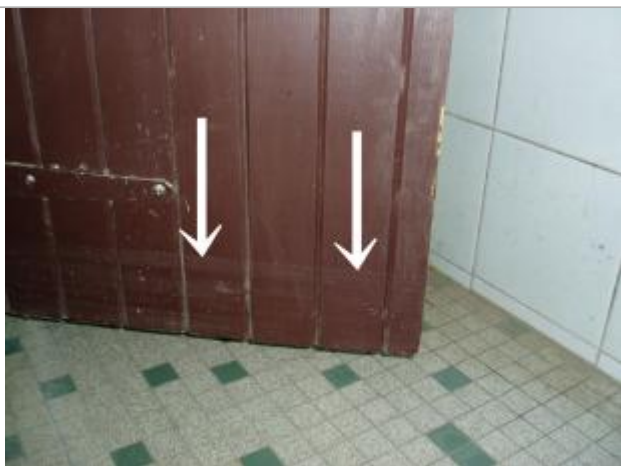
**Commentaires :** commentaires photo : Zoom sur la trace., Vue vers l'aval. Le bâtiment abrite des toilettes à l'intérieur desquelles la crue a laissé une trace nette.

Photo du recensement d'origine. auteur photo : Klaus MARONNA
