Commune : ROQUES

sanitaires du camping

Rivière : La Garonne

Unité de gestion : Garonne-Tarn-Lot**Code :** GTL_S_4672**Date de mise à jour :** 25/08/2016**Auteur :** SPC GTL

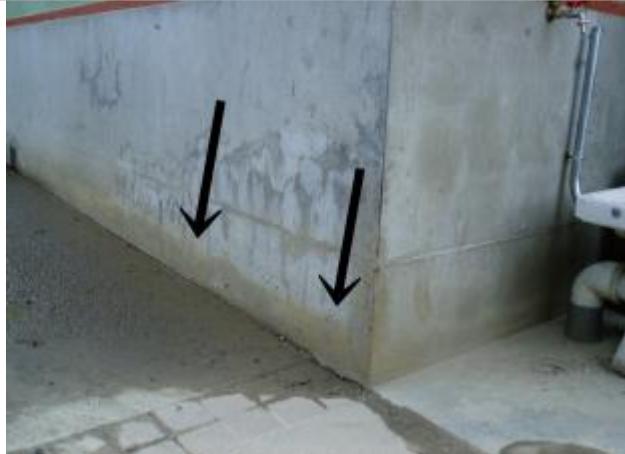
Photo du recensement d'origine. auteur photo : Klaus MARONNA

Zoom sur la trace qui est au niveau de la flèche de droite à 0.19m du sol. Vue vers l'aval. Le bâtiment des sanitaires porte une trace de la crue et des repères des crues de 1992 et 2000.

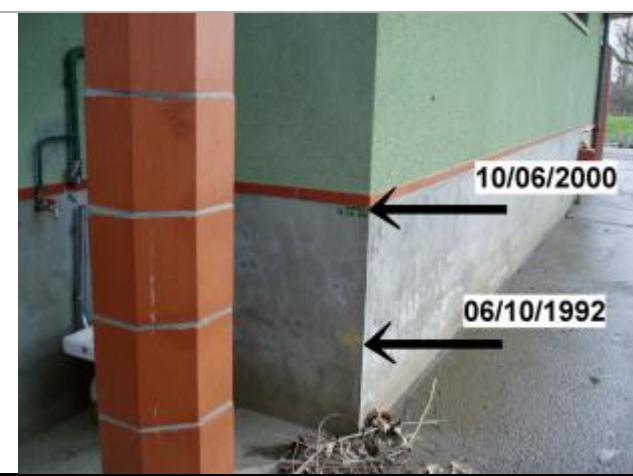
**25 Janvier 2014****Nature de l'inondation :** Débordement de cours d'eau**Altitude calculée de l'eau :** non déterminé**Nature du repère :** Laisse d'inondation**Commentaires :** Zoom sur les repères de crue. A cet endroit, la crue de 2014 n'a pas laissé de trace nette. Le report de la trace présentée sur la photographie précédente vers le site des repères place cette crue à 0.83m en dessous du repère de la crue de juin 2000.

Photo du recensement d'origine. auteur photo : Klaus MARONNA
