Commune : **FLEURANCE**Rivière : **Le Gers****Mur extérieur du club house rugby dans l'enceinte du stade de Fleurance****1**Repère(s) sur  
le site**GÉNÉRAL****Unité de gestion :** Garonne-Tarn-Lot**Code :** GTL\_S\_2208**Date de mise à jour :** 09/10/2017**Auteur :** SPC GTL

**25 Janvier 2014**Nature de l'inondation : **Débordement de cours d'eau**Altitude calculée de l'eau : **non déterminé**Nature du repère : **Laisse d'inondation****GÉNÉRAL****Code :** GTL\_R\_8972**Date de mise à jour :****Auteur :** SPC GTL

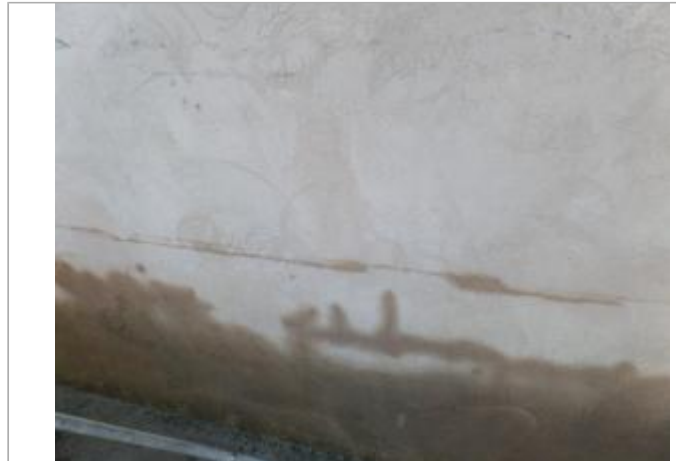
Photo du recensement d'origine. auteur photo : CACG

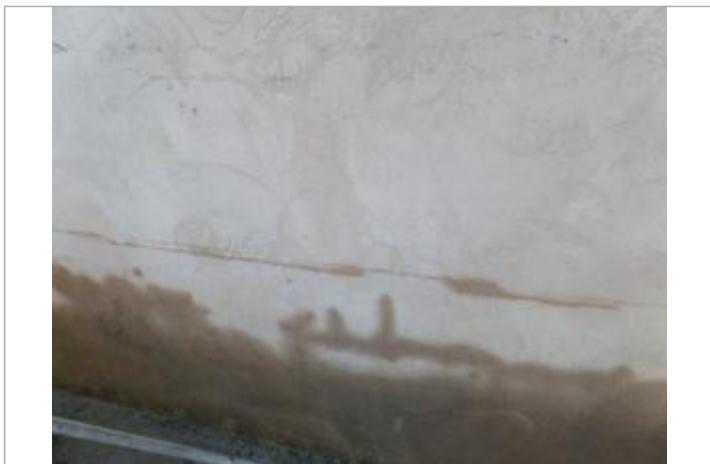
**MARQUE****Maximum de l'inondation :** Oui**Visibilité :** Oui**État du repère :** Disparu**Pérennité :** Aucune**Repère calculé :** Non**PHEC :** Non**SOURCE DE REPÉRAGE : RETOUR D'EXPÉRIENCE DE LA CRUE DE LA GIMONE DU GERS ET DE LA BAÏSE DU 25 JANVIER 2014 -****Type de repérage :** Campagne de terrain post-inondation**Organisme :** CACG**NIVELLEMENT D'ORIGINE****Méthode :** Non renseigné**Organisme :** Inconnu**Référence nivelée :** Autre type de référence**Système altimétrique :** NGF IGN 1969 (système normal)**Différence entre le niveau d'eau et la référence (en m) :** 0.700 m

Photo du recensement d'origine. auteur photo : CACG
